# Brûleur "WOK" triple couronne équipé pour utilisation GPL

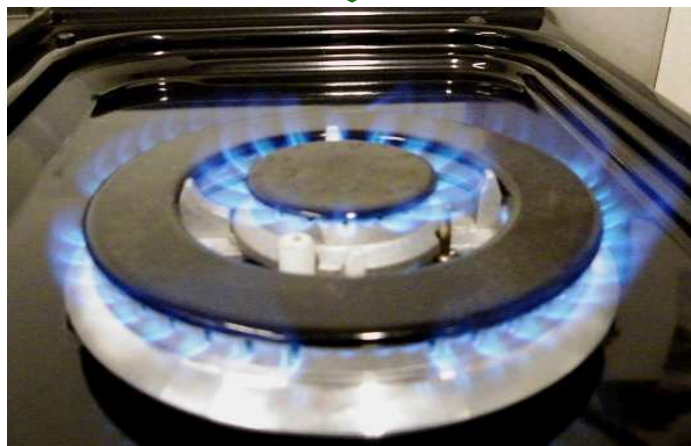
Montage correct :  
Aspect normal de flammes à plein débit

Lorsque les injecteurs sont correctement positionnés, les dards de flammes de chaque couronne sont de grandeur équivalente et l'ensemble des flammes est bleu.

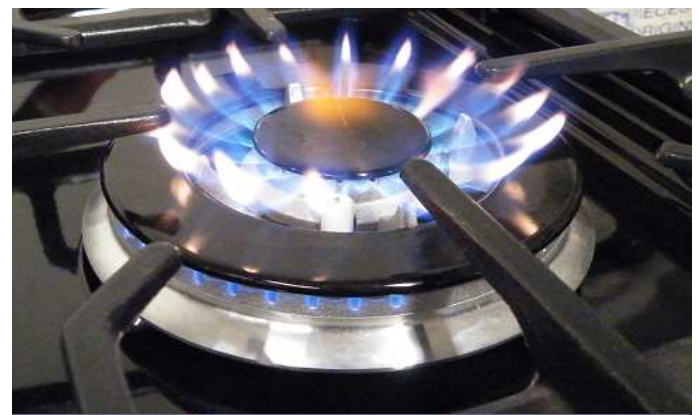
Montage injecteurs inversés :  
Aspect anormal de flammes à plein débit

En cas d'inversion, pour la couronne externe, les flammes sont très courtes et tendues à cause d'une sur-oxygénation de la flamme. Cette flamme est instable.

Pour le brûleur central, les flammes sont très longues avec des grandes pointes jaunes révélant un manque d'air primaire donc, une mauvaise hygiène de combustion. Ces flammes, à elles seules couvriront le fond de casserole en y déposant des *résidus de combustion imparfaite (Suie)*.

Cette inversion d'injecteurs générera également des phénomènes de *déflagrations*, de *petites explosions* à plein débit. A débit réduit, la flamme externe disparaît et parfois, tout l'ensemble brûleur peut s'éteindre.
