**Modification technique si frottement de la turbine**

**Kit modification : FMS55435662**

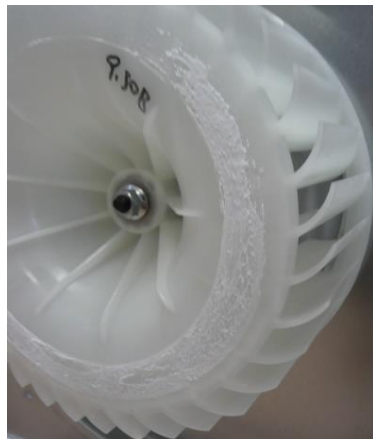
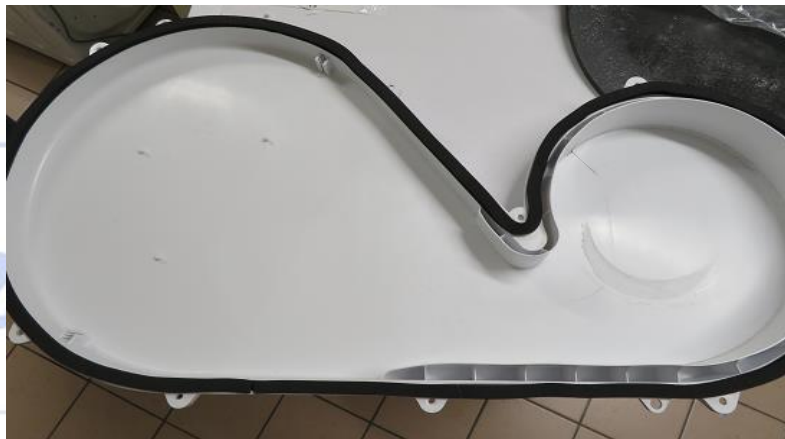
Cette modification fabricant est à mettre en œuvre lorsqu'un frottement de la turbine est constaté sur le capot.

La modification technique consiste à ajouter une mousse pour reculer de quelques millimètres le capot supprimant ainsi le frottement.
