Modèles potentiellement concernés:

CNF295A++WMIC (954112)	CNF295A++XMIC (950302)
CNF295A+BMIC (955305)	CNF295A+RMIC (955304)
CNF295A+WMIC (955308)	CBV295A++IMC (947531)

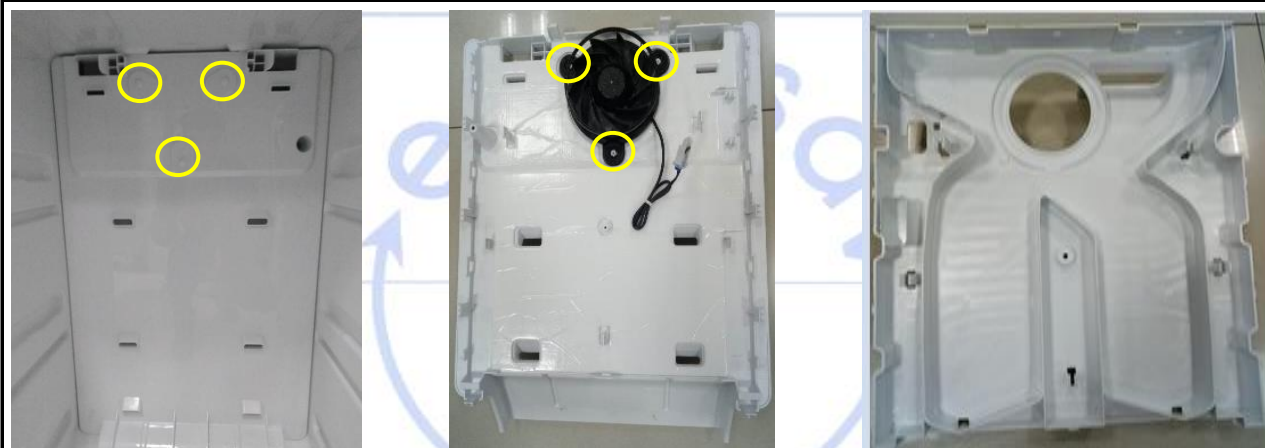
FMF121310073046 - CONDUIT V2

Lors d'une intervention, si vous constatez une formation de givre ou glace à l'intérieur du conduit de ventilation du congélateur, **il sera nécessaire de remplacer le conduit FMF121310000388 (version 1) par le conduit FMF121310073046 (version 2)**

Selon n° de série de l'appareil prévoir actions suivantes:		
Avant 1721-xxxxxx-XXXX	De 1721-xxxxxx-XXXX à 1852-xxxxxx-XXXX	A partir de 1901-xxxxxx-XXXX
<p>Pose du conduit V2 + Ajout languette conductrice ou fil conducteur thermique</p>

<p>Pose du conduit v2</p>	<p>Aucune car appareil équipé du conduit v2</p>
