La solution assistance

ERROR CODE

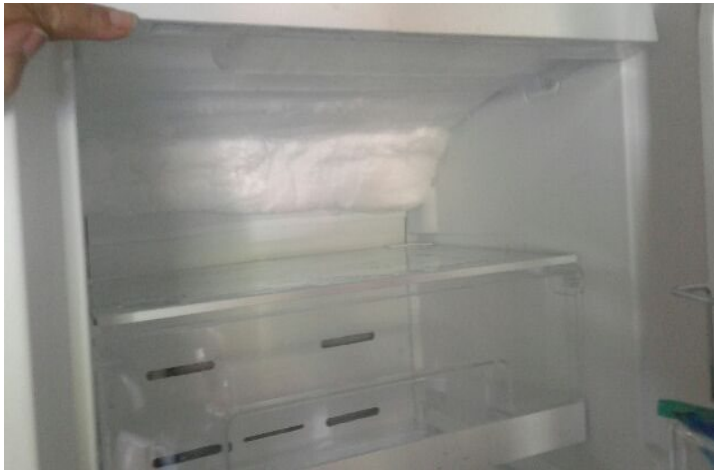
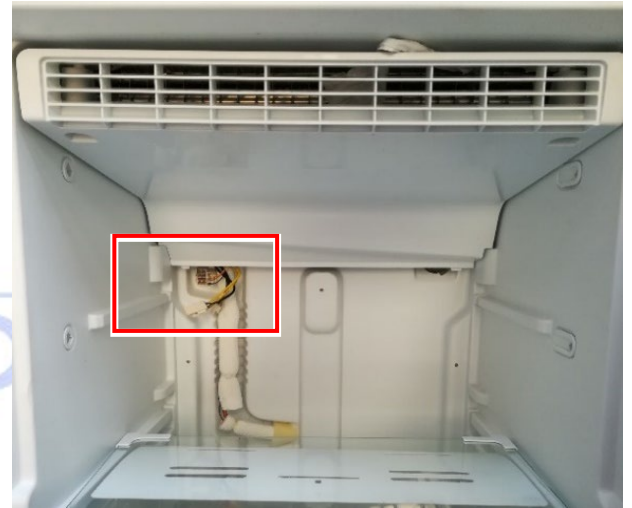
A	Résistance de dégivrage + fusible thermique, valeur : 200 Ω (jaune) Sonde de dégivrage (noir)
B	Ventilateur (alimentation : 12v dc)
C	Résistance de gouttière + fusible thermique, valeur : 20 Ω
<p>Si la mesure des résistances depuis le connecteur CN2 indique une résistance coupée, vérifier alors les valeurs sur les connecteurs A et C car résistances en série</p>

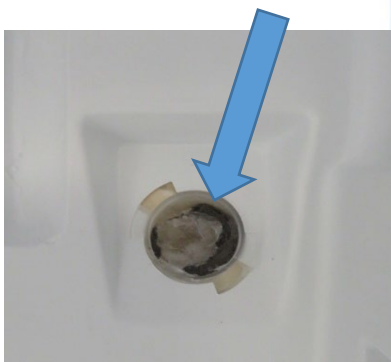
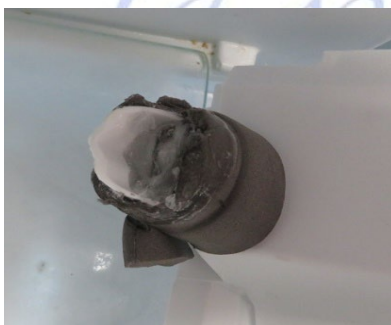
Cas de prise en glace multiples du ventilateur

Tube écoulement

Lors de prise en glace répétées du ventilateur et si tous les contrôles indiqués précédemment ne mettent en évidence aucun composant défectueux:

- Valeurs de sondes correctes
- Résistance dégivrage 200 Ω
- Résistance gouttière 20 Ω
- Fusibles thermiques OK

Alors procéder au remplacement de la platine de puissance existante par la platine référence **FMF71991505** comprenant une nouvelle programmation

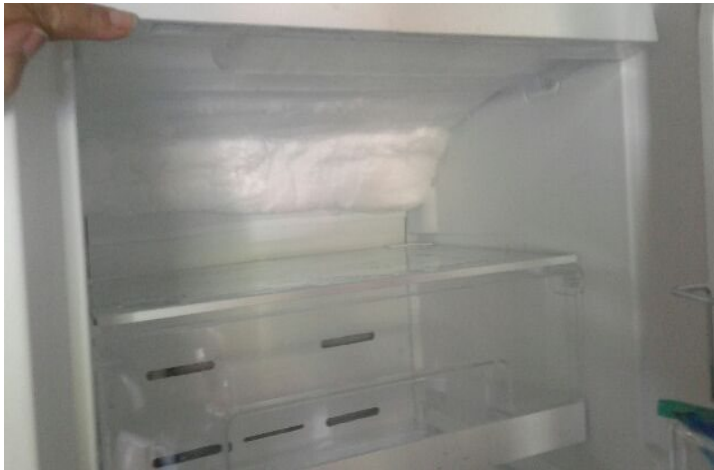
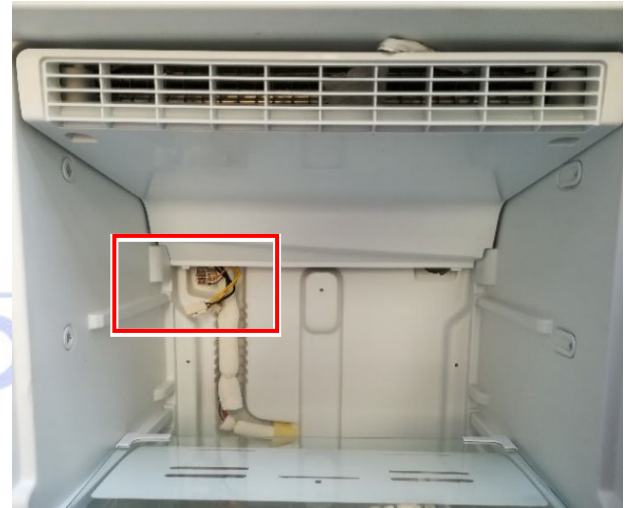
AT	Defrost resistor + thermal fuse, value: 200 Ω (yellow) Defrost sensor (black)
B	Fan (power supply: 12v dc)
VS	Gutter resistor + thermal fuse, value: 20 Ω
<p>If the resistance measurement from the CN2 connector indicates a broken resistance, then check the values on connectors A and C because resistances in series</p>

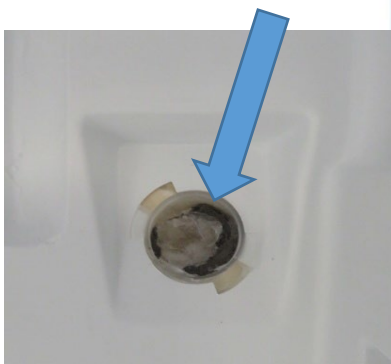
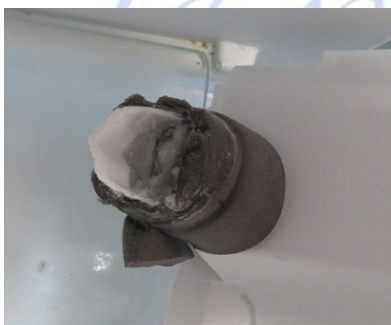
Fan Multiple Ice Cases

Flow tube

If the fan ices up repeatedly and if all the checks indicated above do not reveal any faulty component:

- Sensor values correct - Defrost resistance 200 Ω - Gutter resistance 20 Ω - Thermal fuses OK

Then proceed to replace the existing power board with the reference board **FMF71991505** including new programming

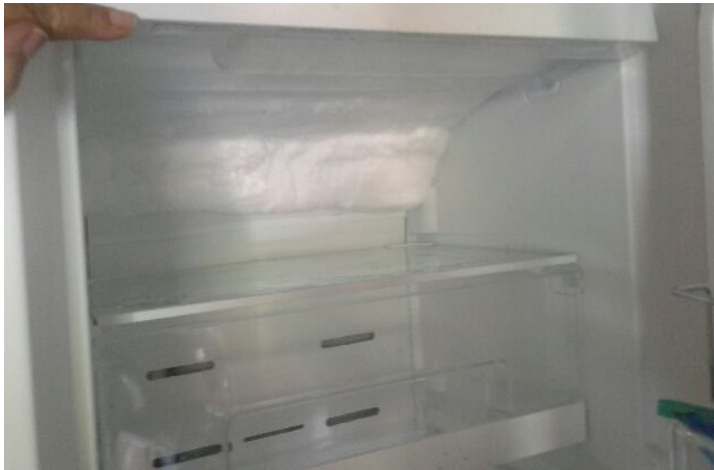
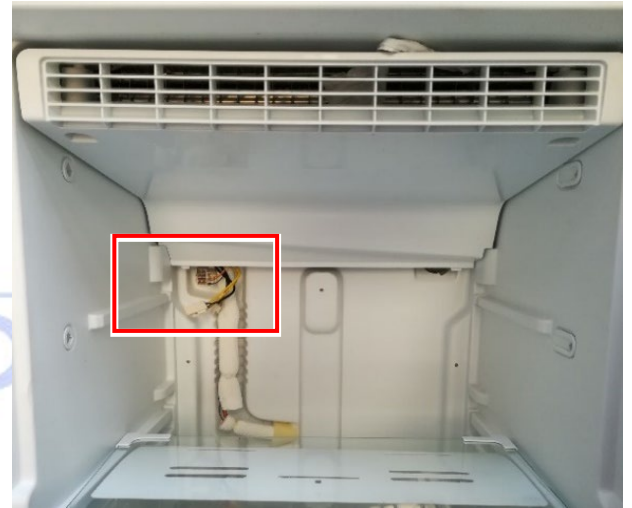
EN	Resistencia de desescarche + fusible térmico, valor: 200 Ω (amarillo) Sensor de desescarche (negro)
B	Ventilador (fuente de alimentación: 12v d
contra	Resistencia de canalón + fusible térmico, valor: 20 Ω
<p>Si la medición de resistencia del conector CN2 indica una resistencia rota, verifique los valores en los conectores A y C porque las resistencias están en serie</p>

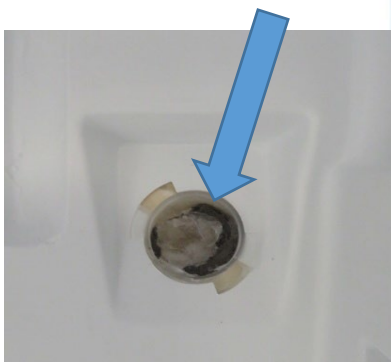
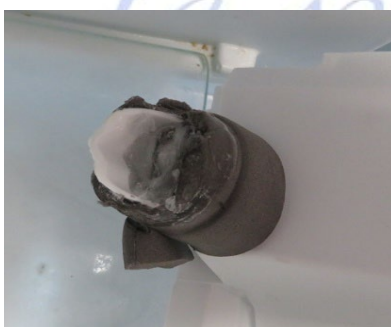
Ventilador Múltiples Estuches de Hielo

Tubo de flujo

Si el ventilador se congela repetidamente y si todas las comprobaciones indicadas anteriormente no revelan ningún componente defectuoso:

- Valores del sensor correctos -
- Resistencia de descongelación 200 Ω - Resistencia del canalón 20 Ω - Fusibles térmicos OK

Luego proceda a reemplazar la placa de potencia existente con la placa de referencia **FMF71991505** incluyendo nueva programación

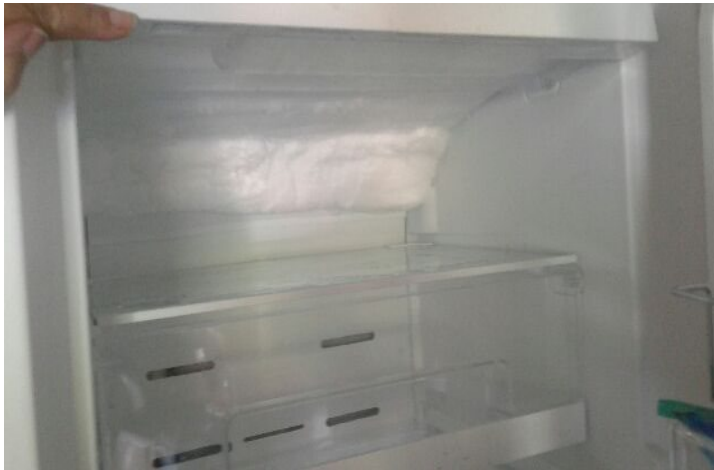
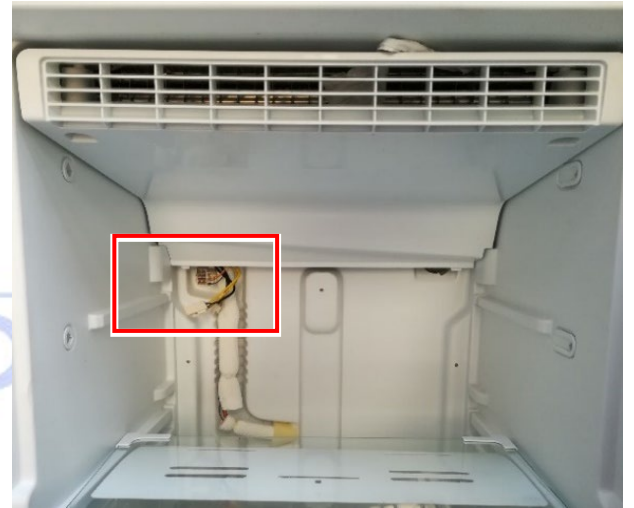
NO	Resistor de degelo + fusível térmico, valor: 200 Ω (amarelo) Sensor de degelo (preto)
B	Ventilador (fonte de alimentação: 12v dc)
VS	Resistor de calha + fusível térmico, valor: 20 Ω
Se a medição de resistência do conector CN2 indicar uma resistência quebrada, verifique os valores nos conectores A e C porque as resistências em série

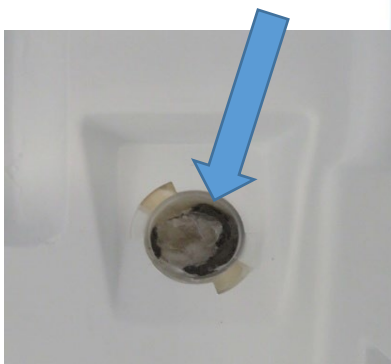
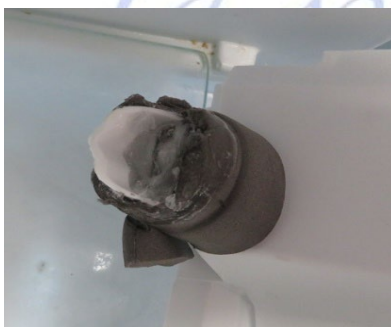
Ventilar várias caixas de gelo

Tubo de fluxo

Se o ventilador congelar repetidamente e todas as verificações indicadas acima não revelarem nenhum componente defeituoso:

- Valores dos sensores corretos -
- Resistência ao degelo 200 Ω -
- Resistência da calha 20 Ω -
- Fusíveis térmicos OK

Em seguida, substitua a placa de energia existente pela placa de referência **FMF71991505** incluindo nova programação

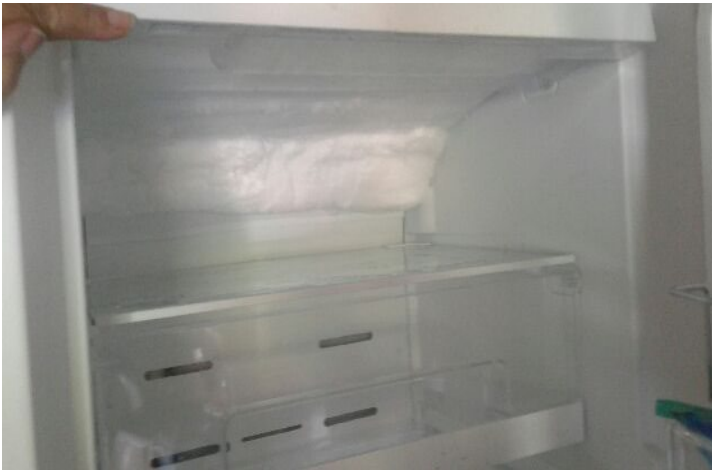
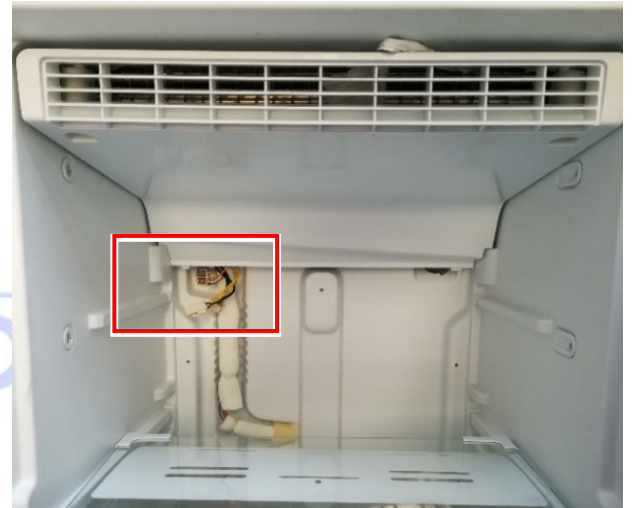
NA	Rezystor odszraniania + bezpiecznik termiczny, wartość: 200 Ω (żółty) Czujnik odszraniania (czarny)
B	Wentylator (zasilanie: 12 V DC)
VS	Rezystor rynnowy + bezpiecznik termiczny, wartość: 20 Ω
Jeżeli pomiar rezystancji ze złącza CN2 wskazuje na przerwana rezystancję to sprawdź wartości na złączach A i C bo rezystancje szeregowo

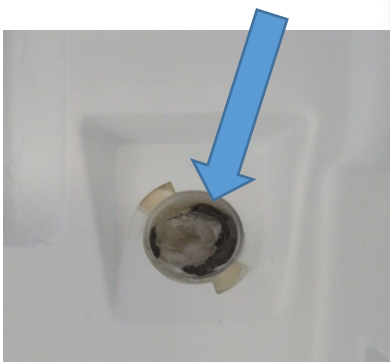
Wachlarz wielu pojemników na lód

Rurka przepływowa

Jeśli wentylator wielokrotnie się oblodzi i wszystkie powyższe kontrole nie wykażą żadnego wadliwego elementu:

- Wartości czujnika prawidłowe -
- Rezystancja odszraniania 200 Ω -
- Rezystancja rynny 20 Ω -
- Bezpieczniki termiczne OK

Następnie przystąp do wymiany istniejącej płyty zasilającej na płytę referencyjną **FMF71991505** w tym nowe programy

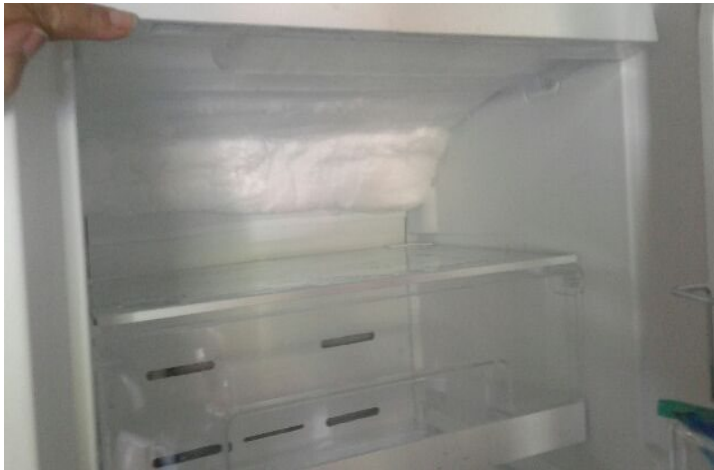
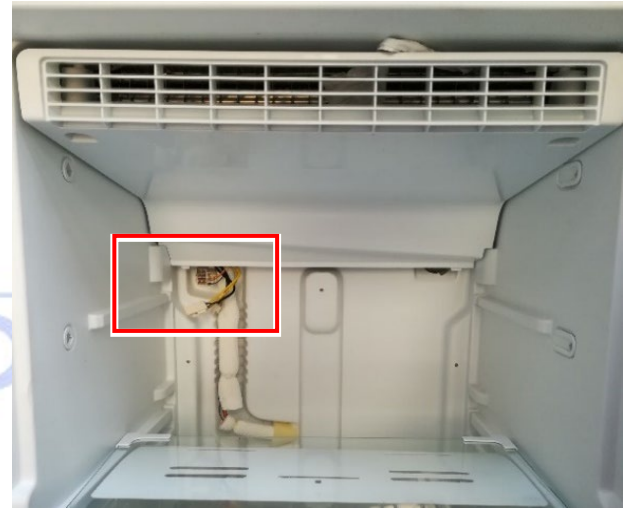
NÁL NÉL	Leolvasztó ellenállás + hőbiztosíték, érték: 200 Ω (sárga) Leolvasztás érzékelő (fekete)
B	Ventilátor (tápellátás: 12V dc)
VS	Ereszcatorna ellenállás + hőbiztosíték, érték: 20 Ω
Ha a CN2 csatlakozó ellenállásmérés törött ellenállást jelez, akkor ellenőrizze az A és C csatlakozók értékeit, mert az ellenállások sorba vannak kapcsolva

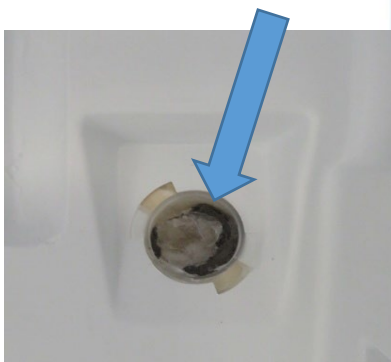
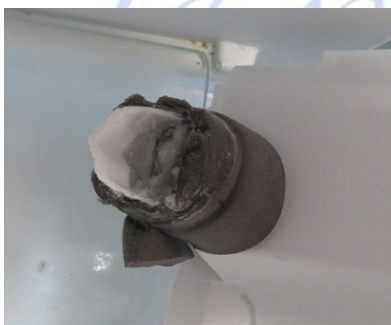
Többszörös jégtartó ventilátor

Áramlási cső

Ha a ventilátor ismételten befagy, és a fent jelzett ellenőrzések nem tártak fel hibás alkatrészt:

- Az érzékelő értékek megfelelőek -
- Leolvadásállóság 200 Ω -
- Ereszcatorna ellenállás 20 Ω -
- Hőbiztosítékok rendben

Ezután cserélje ki a meglévő tápegységet a referenciakártyára **FMF719915 05** beleértve az új programozást is

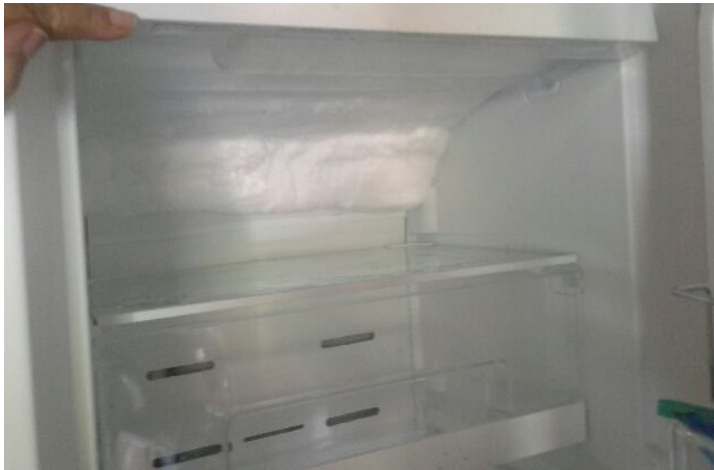
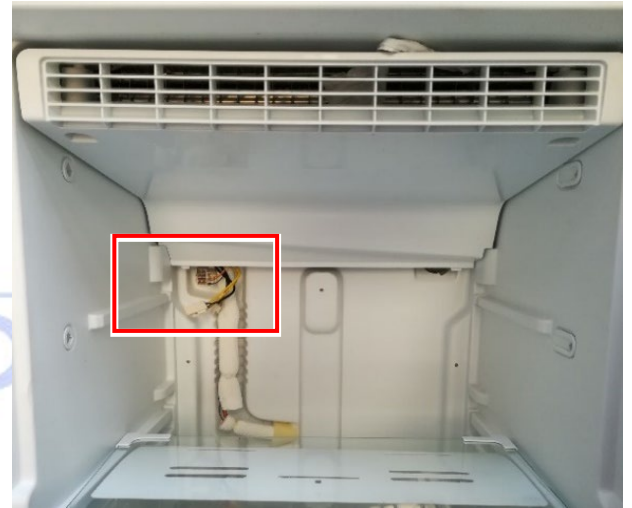
LA	Rezistență de dezghețare + siguranță termică, valoare: 200 Ω (galben) Senzor de dezghețare (negru)
B	Ventilator (alimentare: 12v dc)
VS	Rezistența jgheab + siguranța termică, valoare: 20 Ω
<p>Dacă măsurarea rezistenței de la conectorul CN2 indică o rezistență întreruptă, atunci verificați valorile pe conectorii A și C deoarece rezistențele în serie</p>

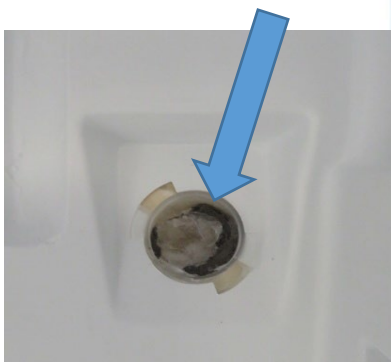
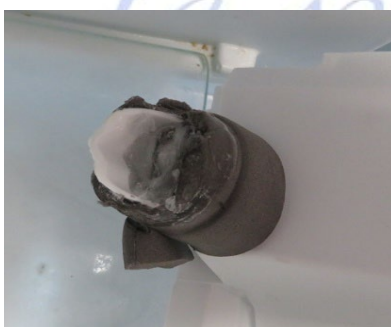
Ventilator cutii de gheață multiple

Tub de curgere

Dacă ventilatorul se îngheață în mod repetat și dacă toate verificările indicate mai sus nu relevă nicio componentă defecte:

- Valorile senzorului sunt corecte -
- Rezistența la dezghețare 200 Ω -
- Rezistența jgheabului 20 Ω -
- Siguranțe termice OK

Apoi continuați să înlocuiți placa de alimentare existentă cu placa de referință **FMF71991505 inclusiv noua programare**

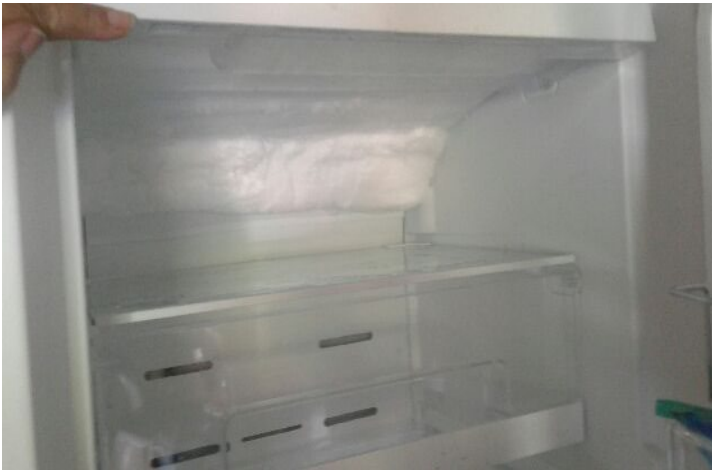
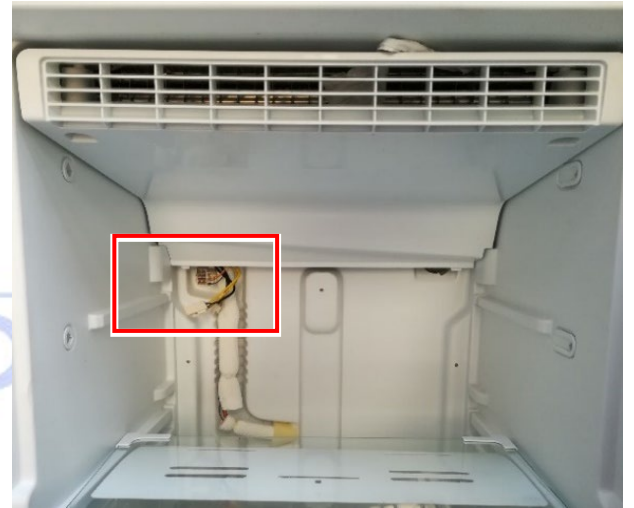
BEI	Abtauwiderstand + Thermosicherung, Wert: 200 Ω (gelb) Abtausensor (schwarz)
B	Lüfter (Stromversorgung: 12 V Gleichstrom)
VS	Dachrinnenwiderstand + Thermosicherung, Wert: 20 Ω
<p>Wenn die Widerstandsmessung am CN2-Anschluss einen unterbrochenen Widerstand anzeigt, überprüfen Sie die Werte an den Anschlüssen A und C, da die Widerstände in Reihe geschaltet sind</p>

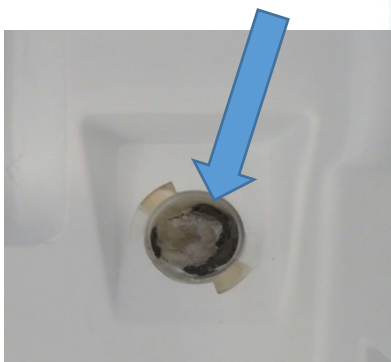
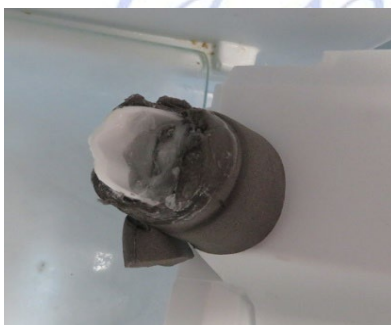
Fächern Sie mehrere Eisbehälter auf

Durchflussrohr

Wenn der Ventilator wiederholt vereist und alle oben genannten Prüfungen keine fehlerhaften Komponenten ergeben:

- Sensorwerte korrekt
- Abtauwiderstand 200 Ω
- Dachrinnenwiderstand 20 Ω
- Thermosicherungen OK

Fahren Sie dann damit fort, die vorhandene Leistungsplatine durch die Referenzplatine zu ersetzen **FMF71991505** inklusive neuer Programmierung
