La solution assistance

ERROR CODE

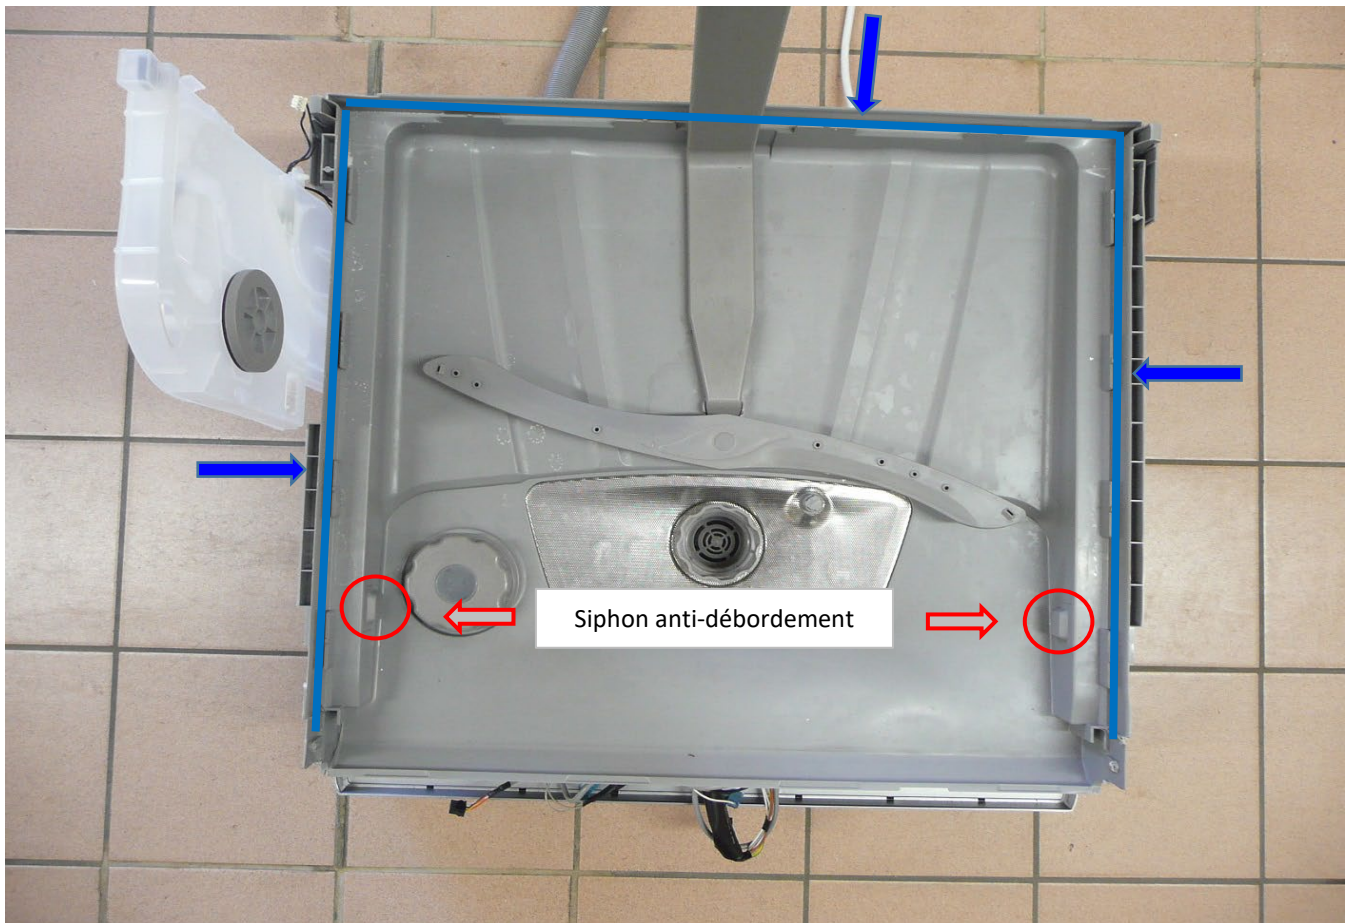
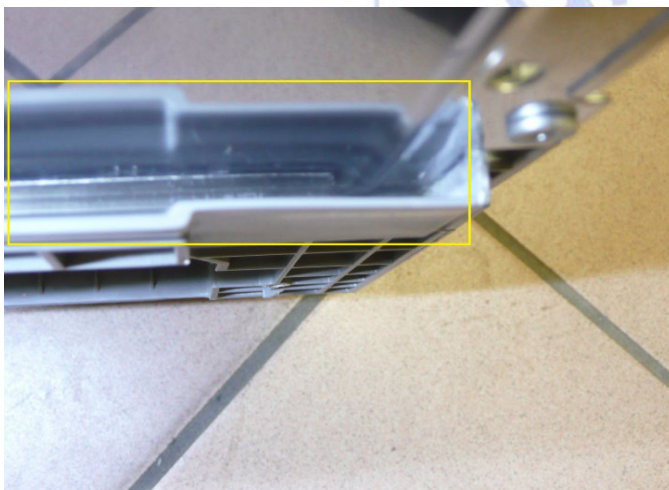
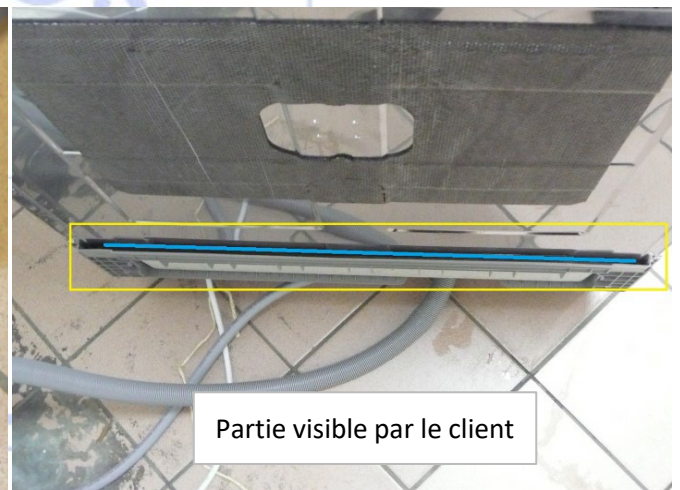
Une circulation d'eau sur le pourtour du lave-vaisselle est normale,
ceci n'est pas une fuite ou un défaut d'assemblage cuve / socle.

(visible éventuellement par le client uniquement sur l'arrière du produit)

En cas de "trop plein" dans la cuve, l'eau déborde par les siphons anti-débordements et celle-ci enclenche la sécurité "débordement / fuite"

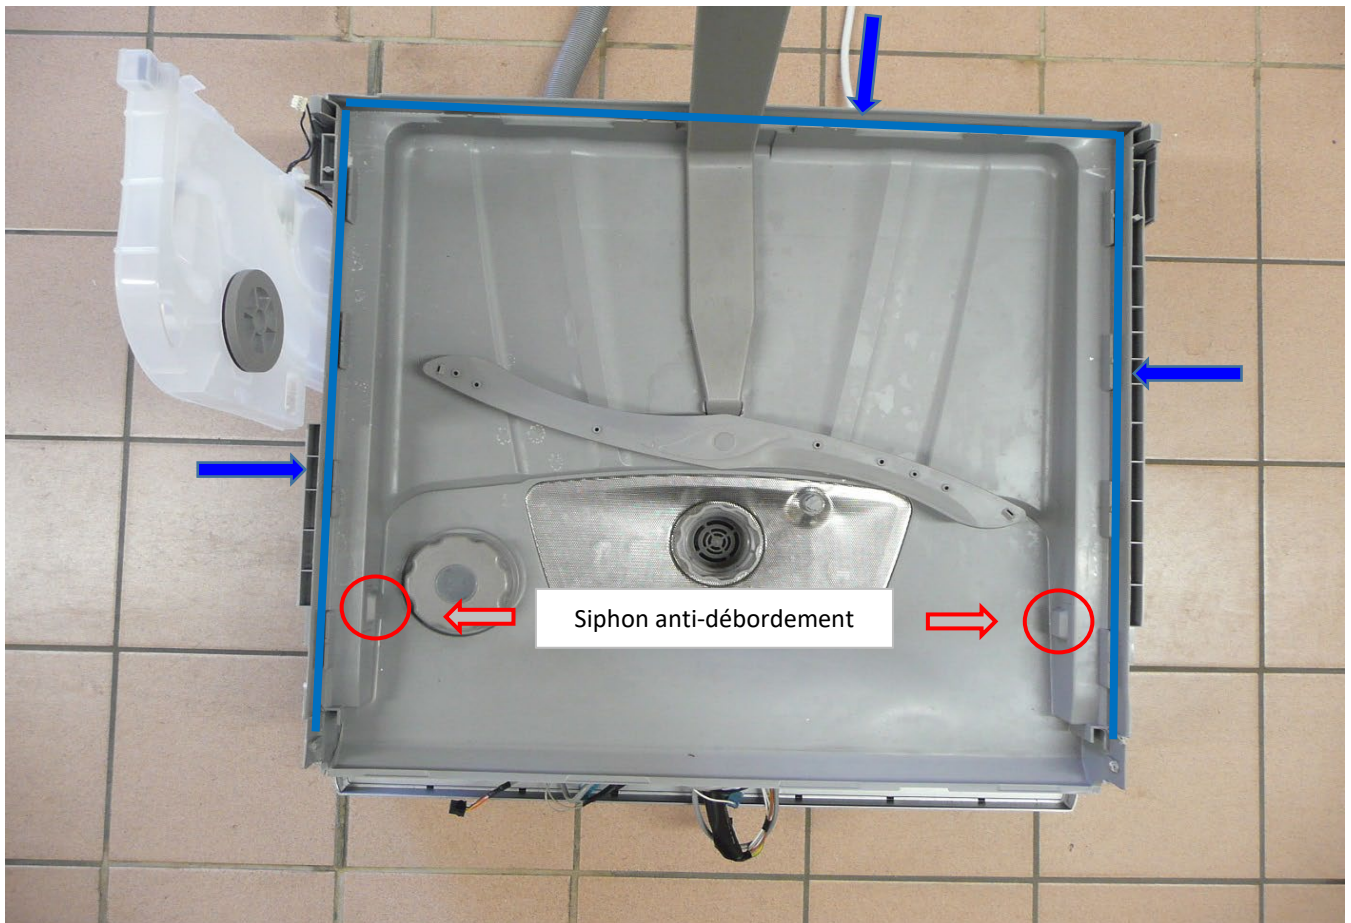
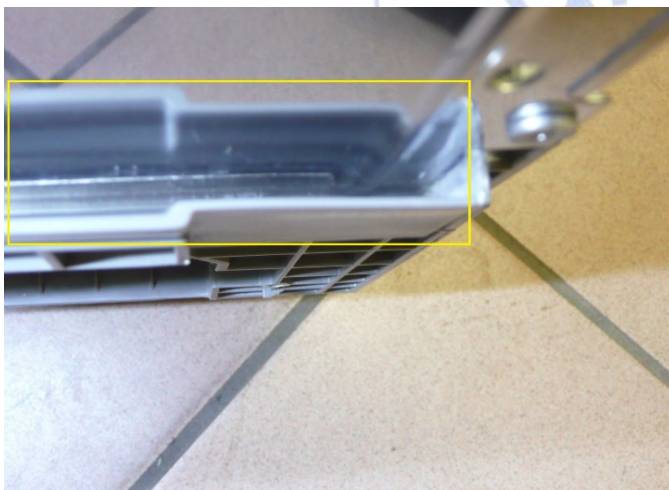
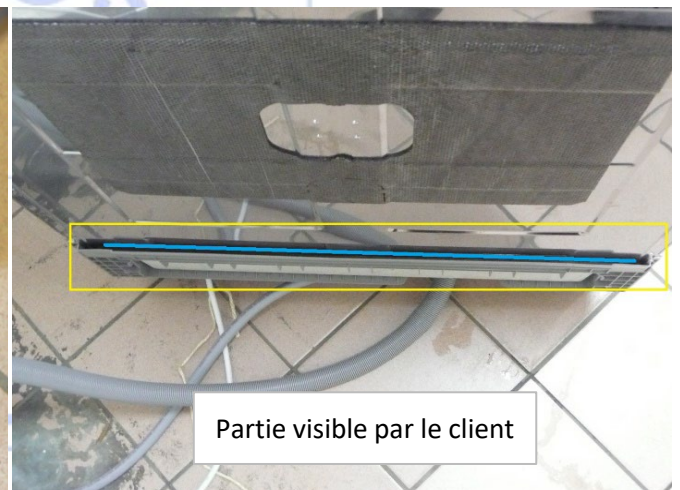
Water circulation around the perimeter of the dishwasher is normal, **this is not a leak or a tank / base assembly defect.** (possibly visible by the customer only on the back of the product)

Partie visible par le client

In the event of "overflow" in the tank, the water overflows through the anti-overflow siphons and this activates the "overflow / leak" safety device.

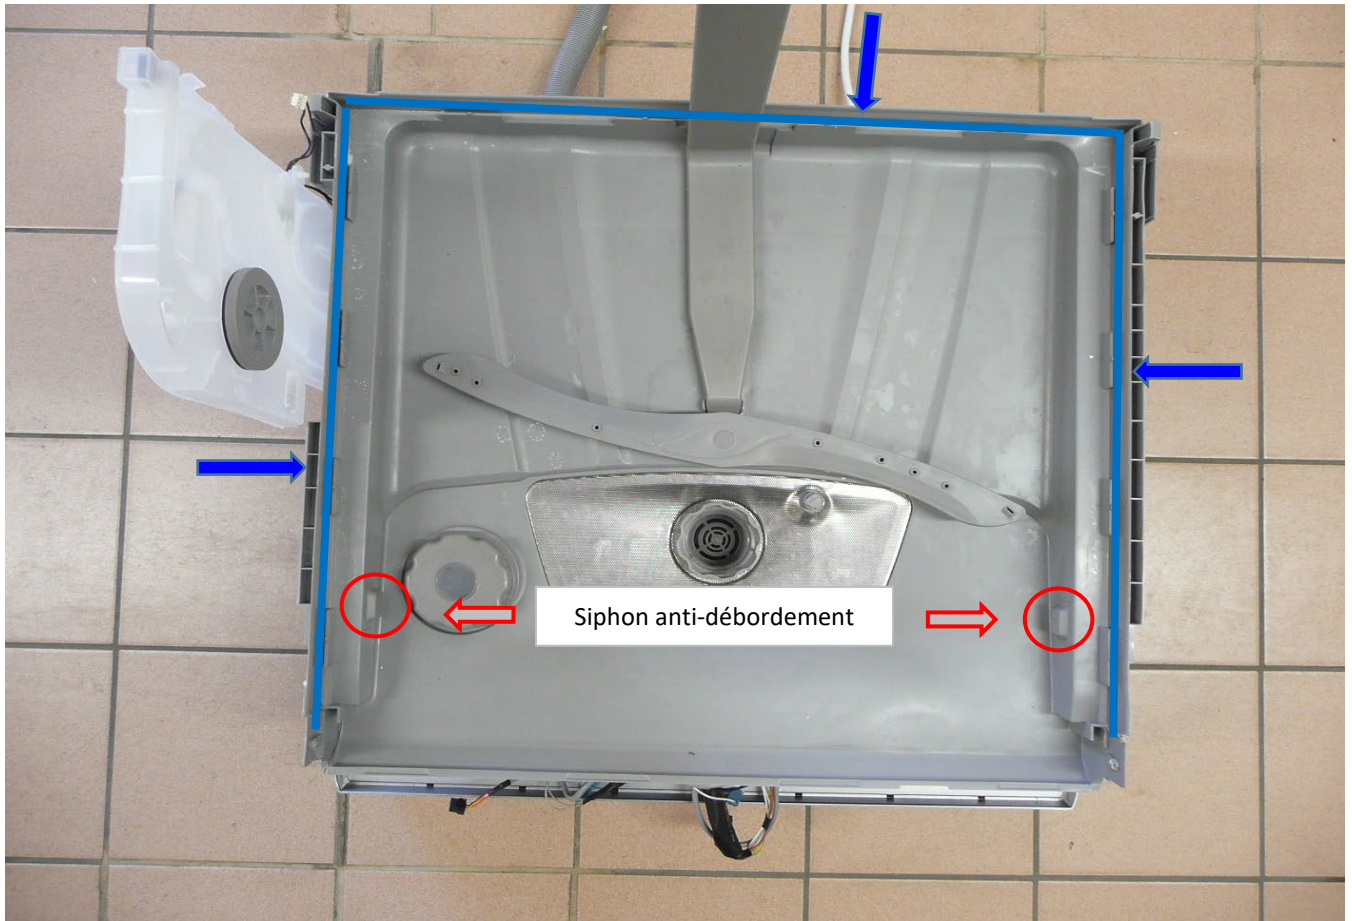
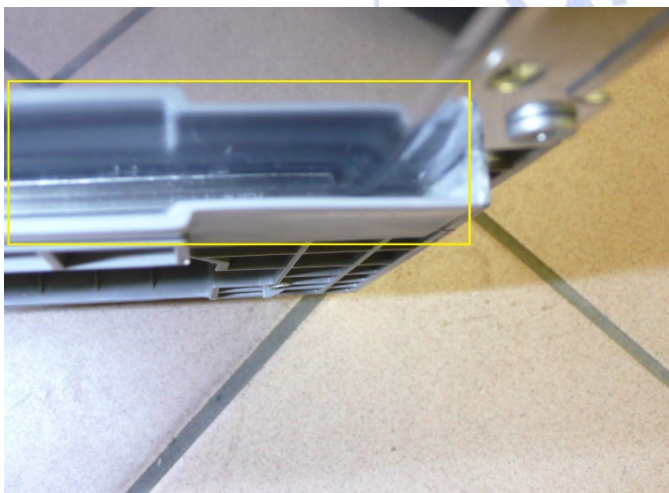
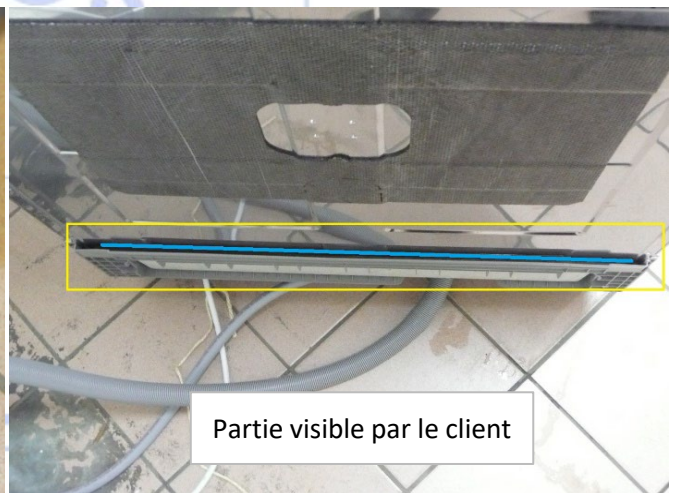
La circulación de agua alrededor del perímetro del lavavajillas es normal, **esto no es una fuga ni un defecto en el ensamblaje del tanque/base.** (posiblemente visible por el cliente solo en la parte posterior del producto)

En caso de "desbordamiento" en el depósito, el agua se desborda por los sifones antidesbordamiento y esto activa el dispositivo de seguridad "desbordamiento/fuga".

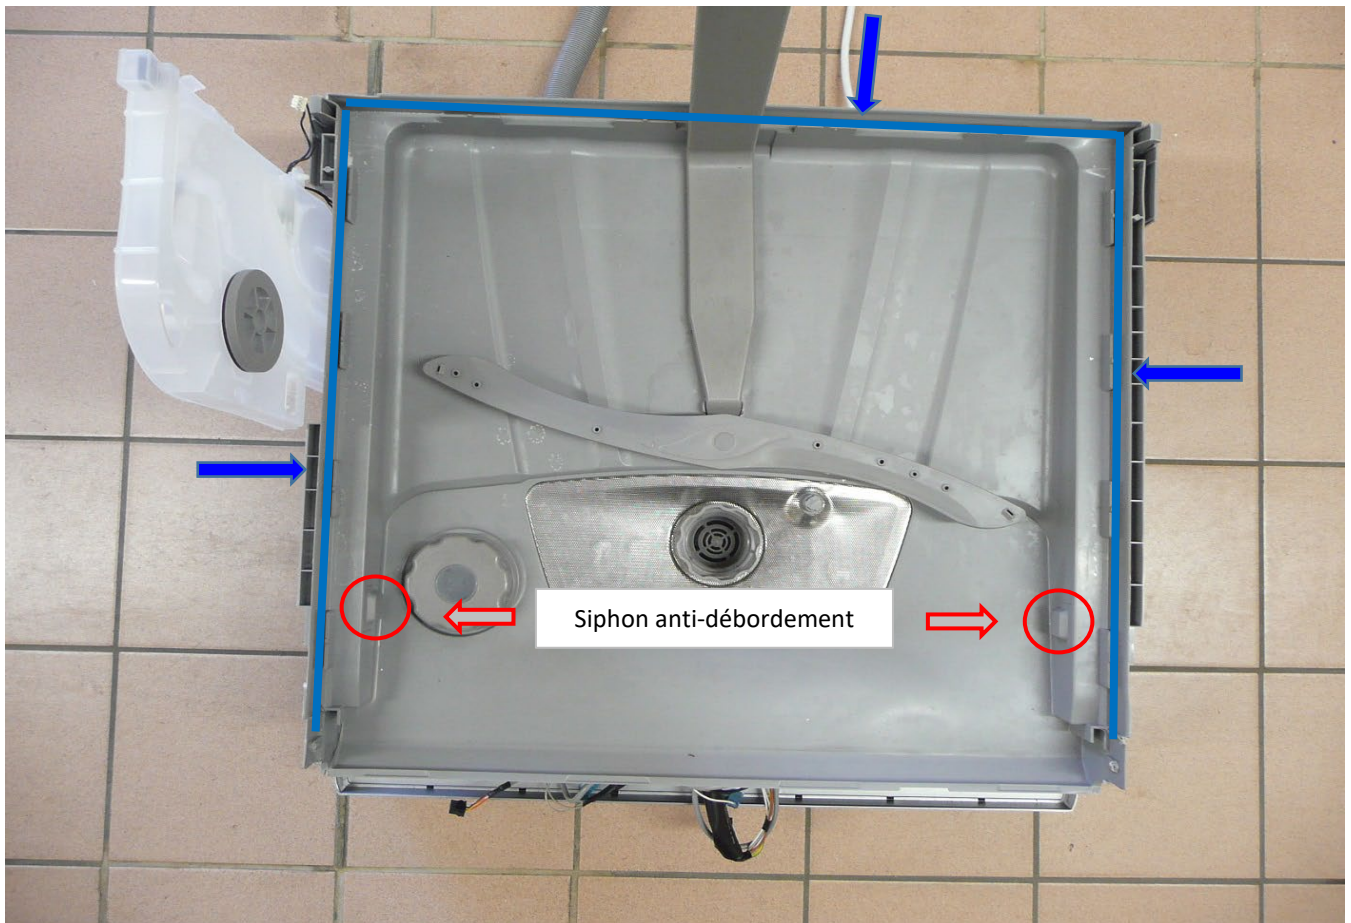
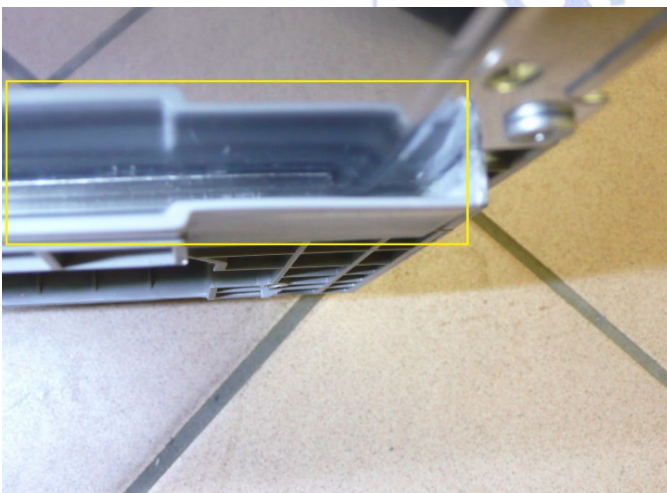
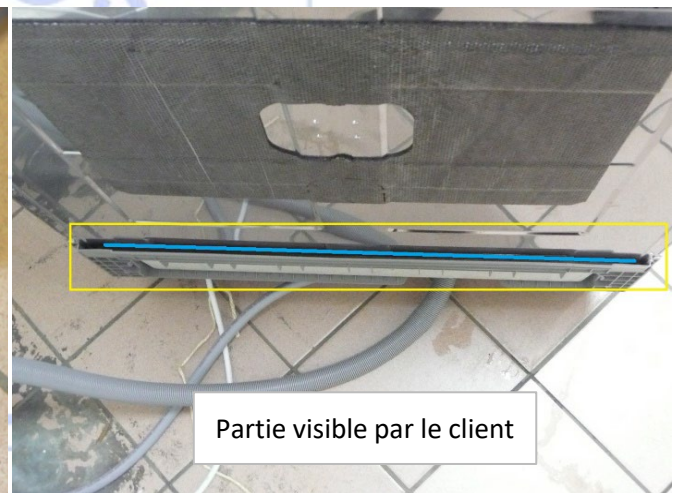
circulação de água ao redor do perímetro da lava-louças é normal, **isso não é um vazamento ou um defeito de montagem tanque/base.**(possivelmente visível pelo cliente apenas na parte de trás do produto)

Em caso de "transbordamento" no tanque, a água transborda pelos sifões anti-transbordamento e isso ativa o dispositivo de segurança "transbordamento / vazamento".

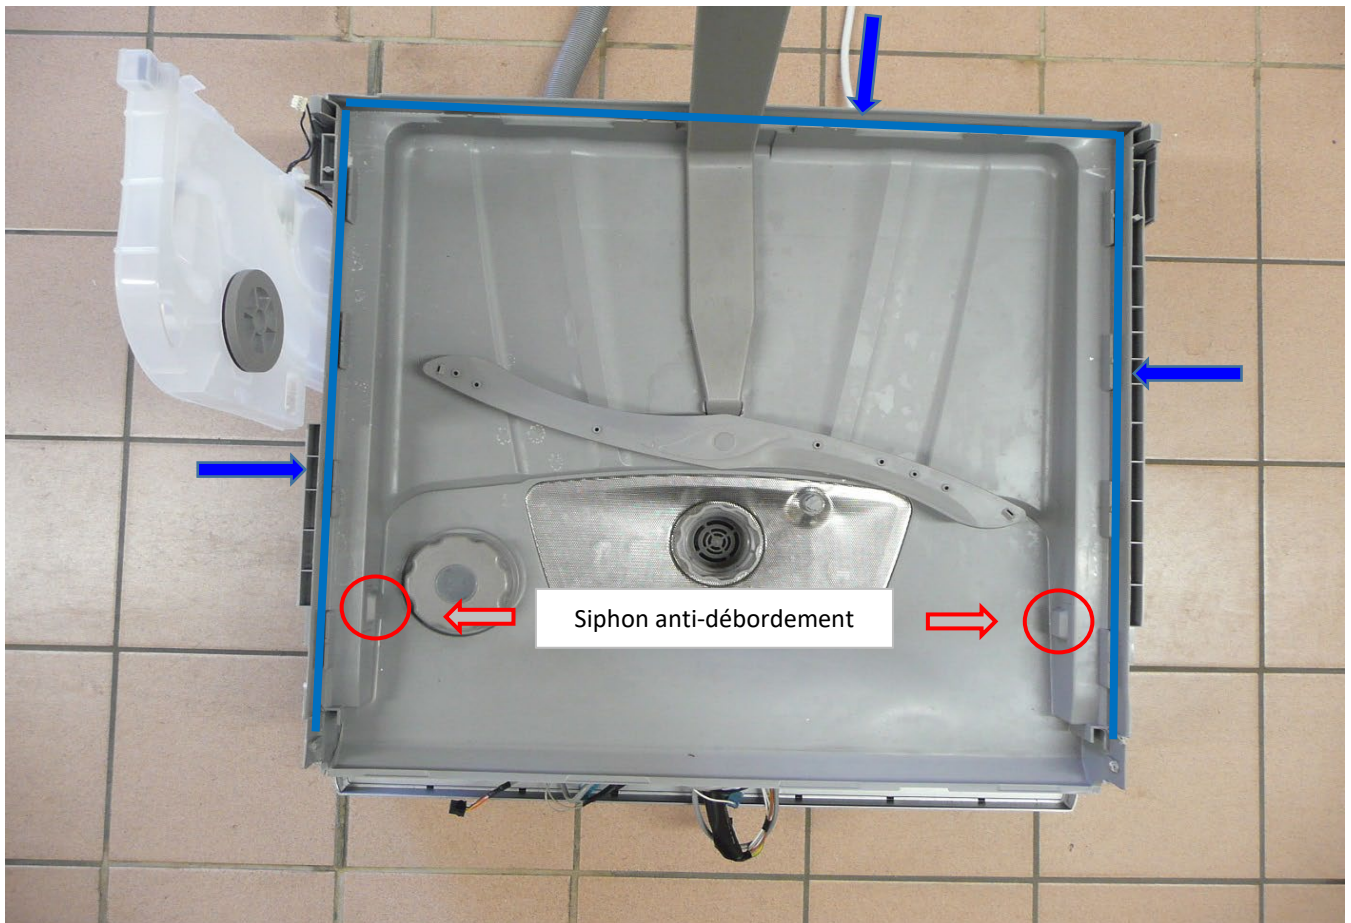
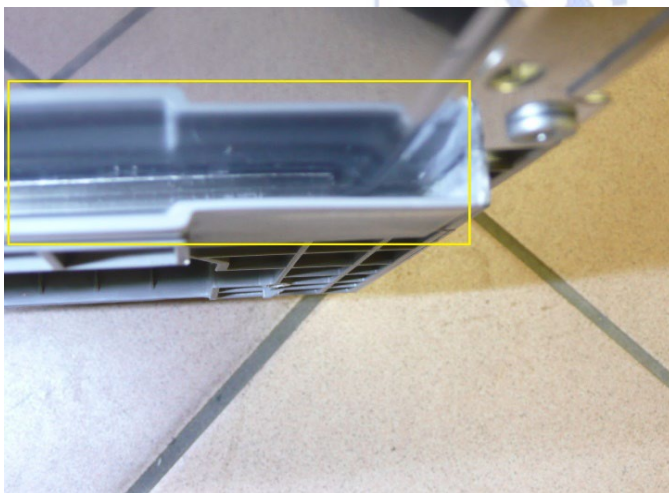
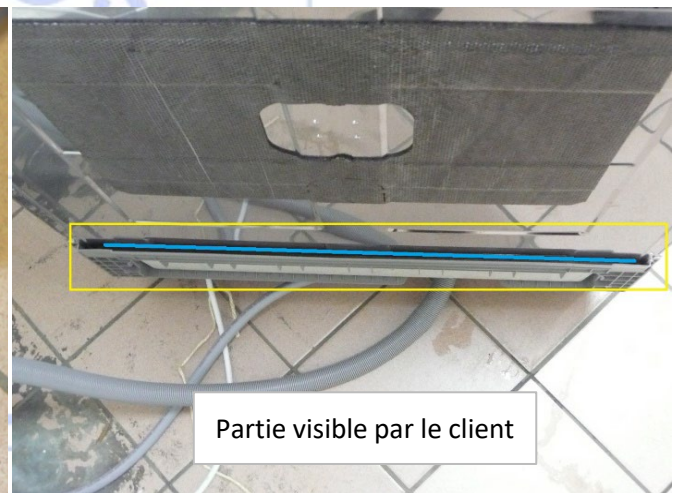
Obieg wody wokół obwodu zmywarki jest normalny, **nie jest to wyciek ani wada zespołu zbiornika/podstawy.** (ewentualnie widoczne dla klienta tylko z tyłu produktu)

W przypadku „przepelnienia” zbiornika woda przelewa się przez syfony przeciwpzelewowe, co powoduje zadziałanie zabezpieczenia „przelanie/wyciek”.

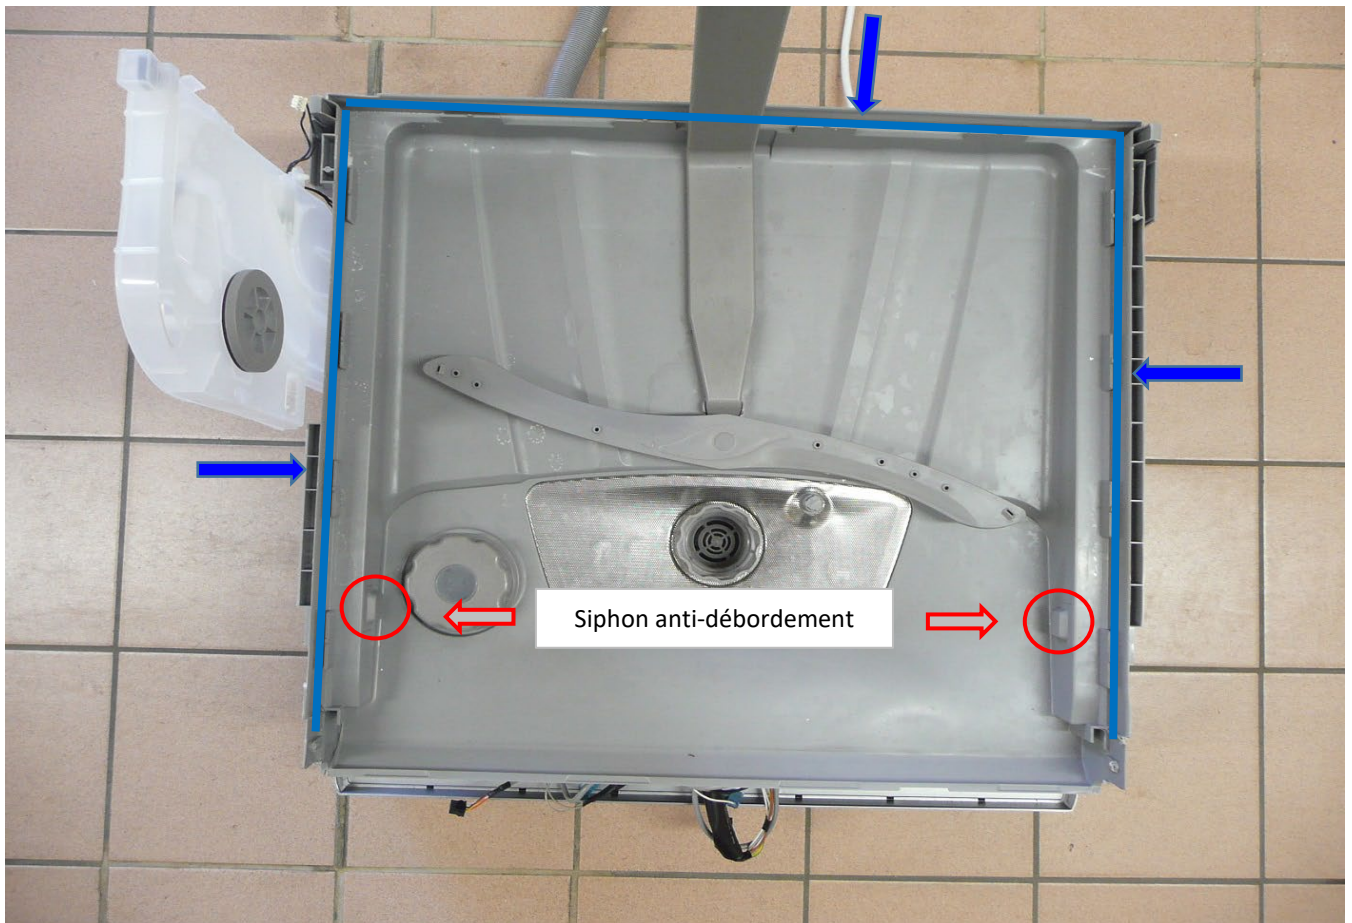
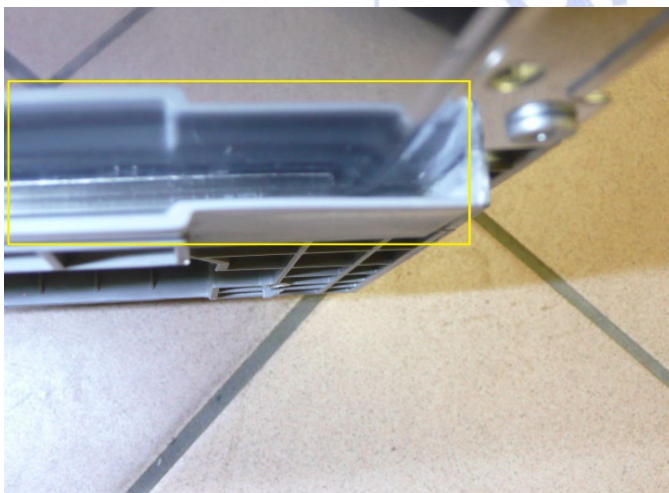
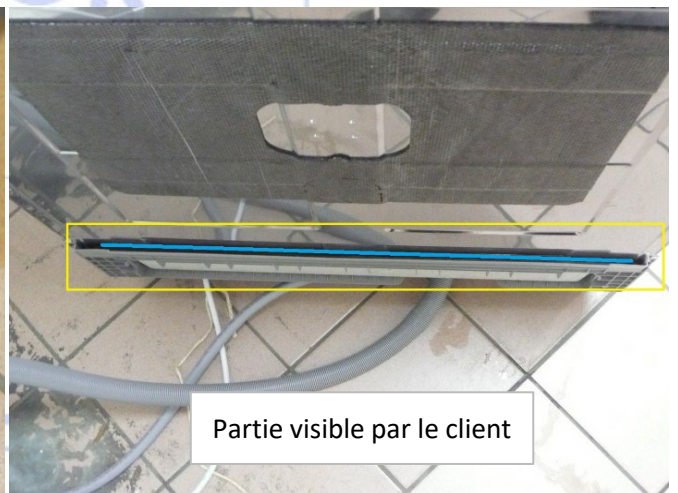
víz keringése a mosogatógép kerülete körül normális, ez nem szivárgás vagy tartály/alap összeállítás hibája. (esetleg csak a termék hátoldalán láthatja a vásárló)

A tartály "túlfolyása" esetén a víz túlfolyik a túlfolyásgátló szifonokon, és ez aktiválja a "túlfolyás / szivárgás" biztonsági berendezést.

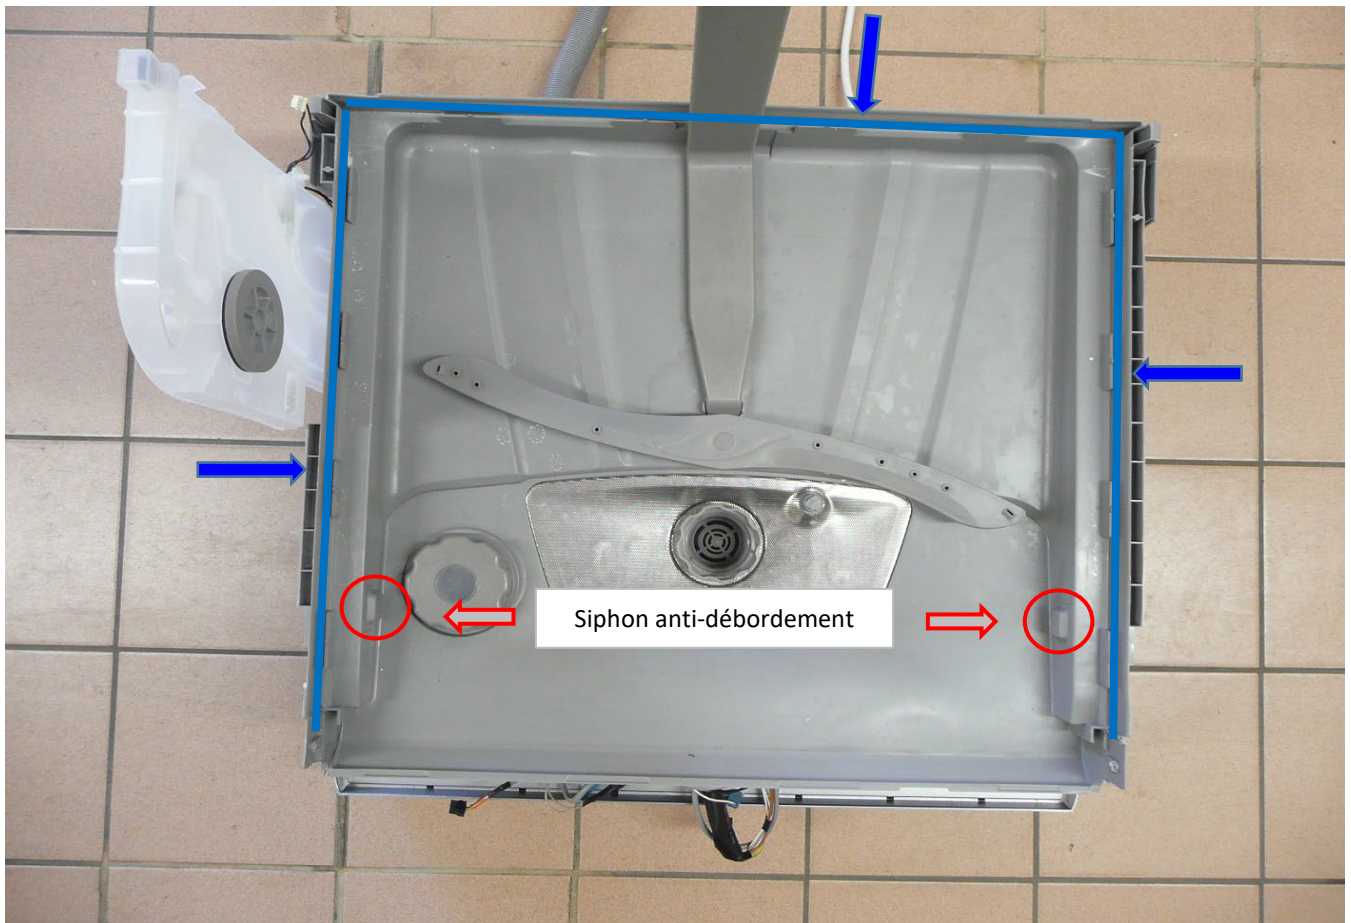
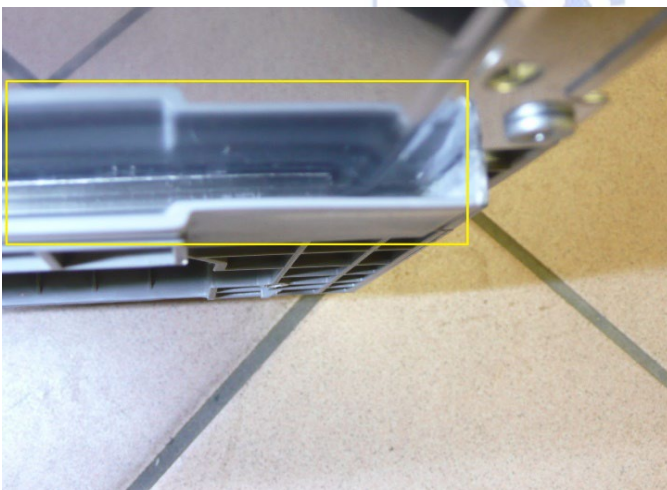
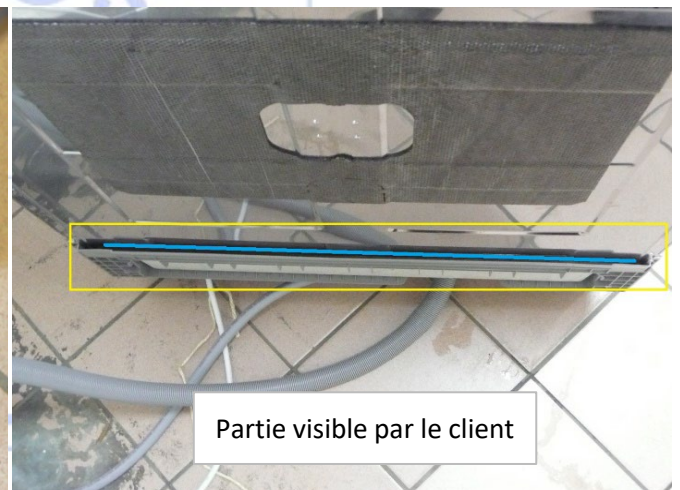
Circulația apei în jurul perimetrului mașinii de spălat vase este normală, **aceasta nu este o scurgere sau un defect de asamblare rezervor/bază.** (posibil vizibil de către client doar pe spatele produsului)

In caz de "deversare" in rezervor, apa se revarsa prin sifoanele anti-deversare si acest lucru activeaza dispozitivul de siguranta "deversare / scurgere".

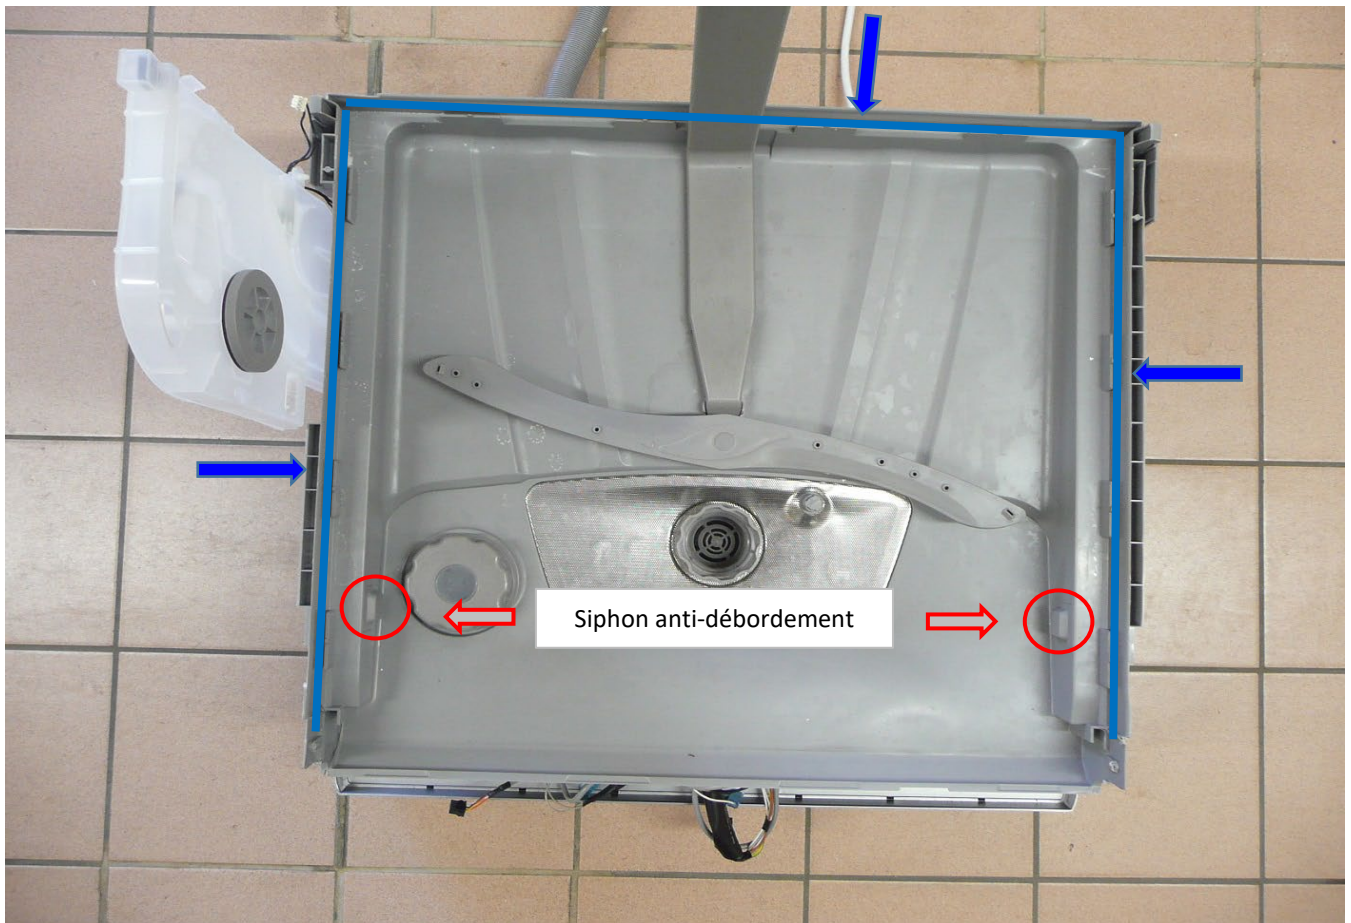
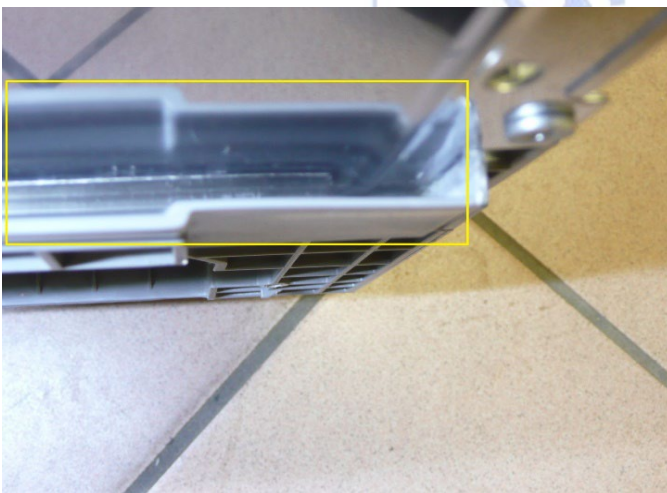
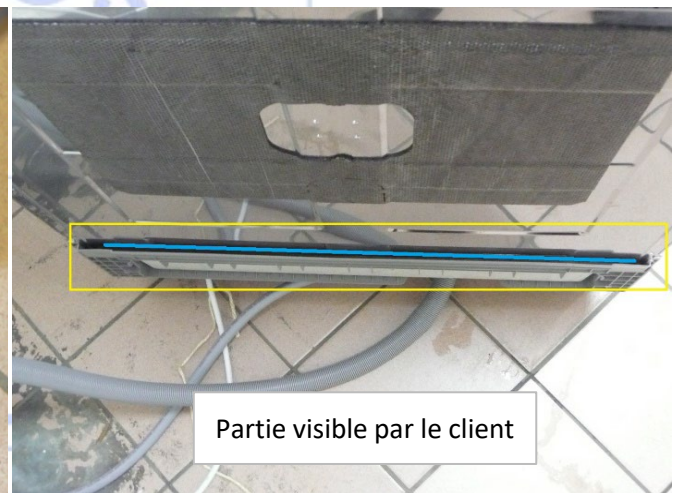
Die Wasserzirkulation um den Umfang des Geschirrspülers ist normal, Dies ist kein Leck oder ein Defekt der Tank- / Basisbaugruppe. (vom Kunden ggf. nur auf der Produktrückseite sichtbar)

Bei „Überlauf“ im Tank läuft das Wasser durch die Überlaufsiphons über und aktiviert dadurch die „Überlauf-/Leck“-Sicherung.
