FORMATION DE GLACE A L'INTERIEUR DU CONDUIT DE VENTILATION CONGELATEUR

SABA

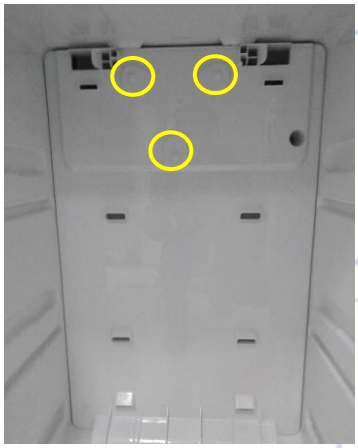
FMF121310073046 - CONDUIT V2

Lors d'une intervention, si vous constatez une formation de givre ou glace à l'intérieur du conduit de ventilation du congélateur, **il sera nécessaire de remplacer le conduit FMF121310000388 (version 1)** par le **conduit FMF121310073046 (version 2)**

Avant 20170520xxxxxx	De 20170520xxxxxx à 20181231xxxxxx	A partir de 20190101xxxxxx
Pose du conduit V2 + Ajout lanquette conductrice ou fil conducteur thermique 	**Pose du conduit v2**	**Aucune car appareil équipé du conduit v2**
