# Brûleur "WOK" triple couronne équipé pour utilisation GPL

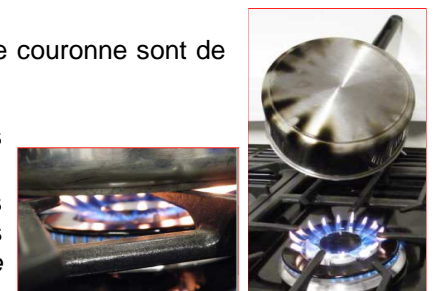
Montage injecteurs inversés :  
Aspect anormal de flammes à plein débit

En cas d'inversion, pour la couronne externe, les flammes sont très courtes et tendues à cause d'une sur-oxygénation de la flamme. Cette flamme est instable.

Pour le brûleur central, les flammes sont très longues avec des grandes pointes jaunes révélant un manque d'air primaire donc, une mauvaise hygiène de combustion. Ces flammes, à elles seules couvriront le fond de casserole en y déposant des *résidus de combustion imparfaite (Suie)*.

Cette inversion d'injecteurs générera également des phénomènes de *déflagrations*, de *petites explosions* à plein débit. A débit réduit, la flamme externe disparaît et parfois, tout l'ensemble brûleur peut s'éteindre.
