Modèles concernés:

FAR CB25521S (740035)

FAR CB25521W (740034)

Panne constatée:

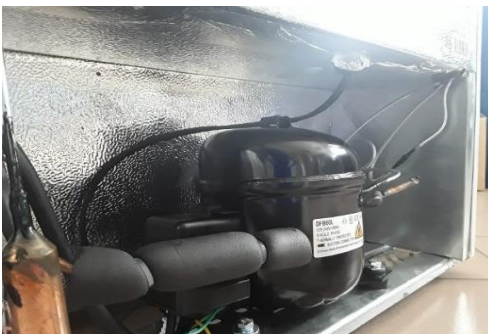
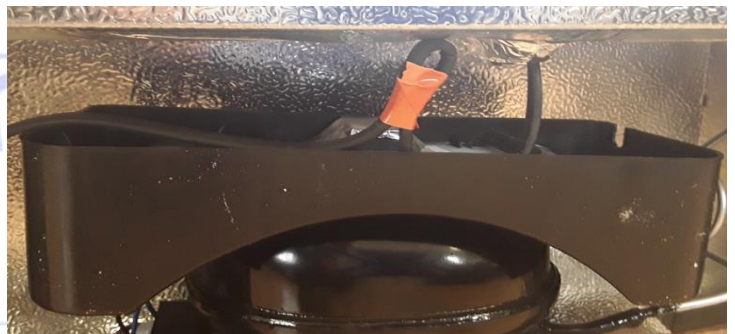
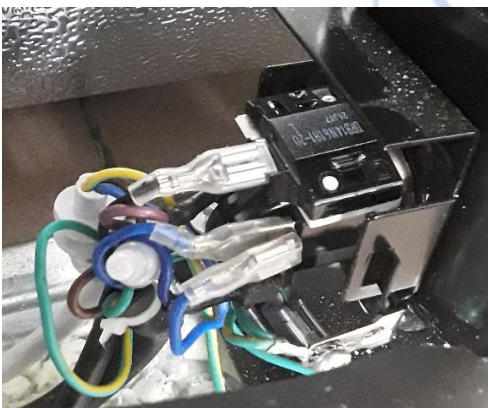
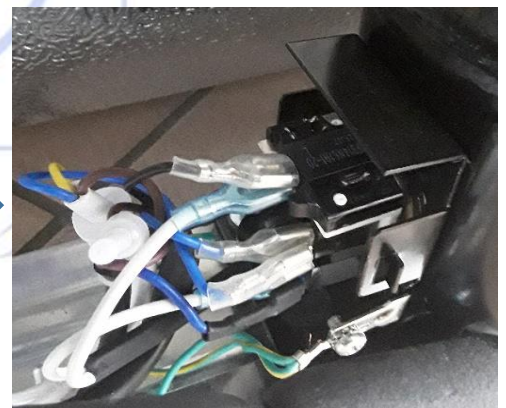
Présence d'eau au niveau du bac à légumes, absence d'eau dans le bac compresseur. Les eaux de dégivrage ne s'écoulant pas vers le bac compresseur, un débordement se produit au niveau du bac à légumes

Si le tube est bouché par de la glace, il est probablement trop proche du compartiment congélateur.

Dans ce cas, veuillez ajouter le kit **LMKITRESISTECOU** permettant de "réchauffer" le tube d'écoulement et ainsi éviter une prise en glace

La résistance souple (L=120 cm) est à insérer dans le tube d'écoulement situé au dessus du compresseur et à brancher sur le système de démarrage du compresseur.

Remarque: la résistance doit faire une boucle (à positionner dans le bac) pour éviter un écoulement au sol, vous pouvez la scotcher ou utiliser un collier serflex / rislan pour faire cette boucle.
