## FAR LV13C49N20 (S&W)

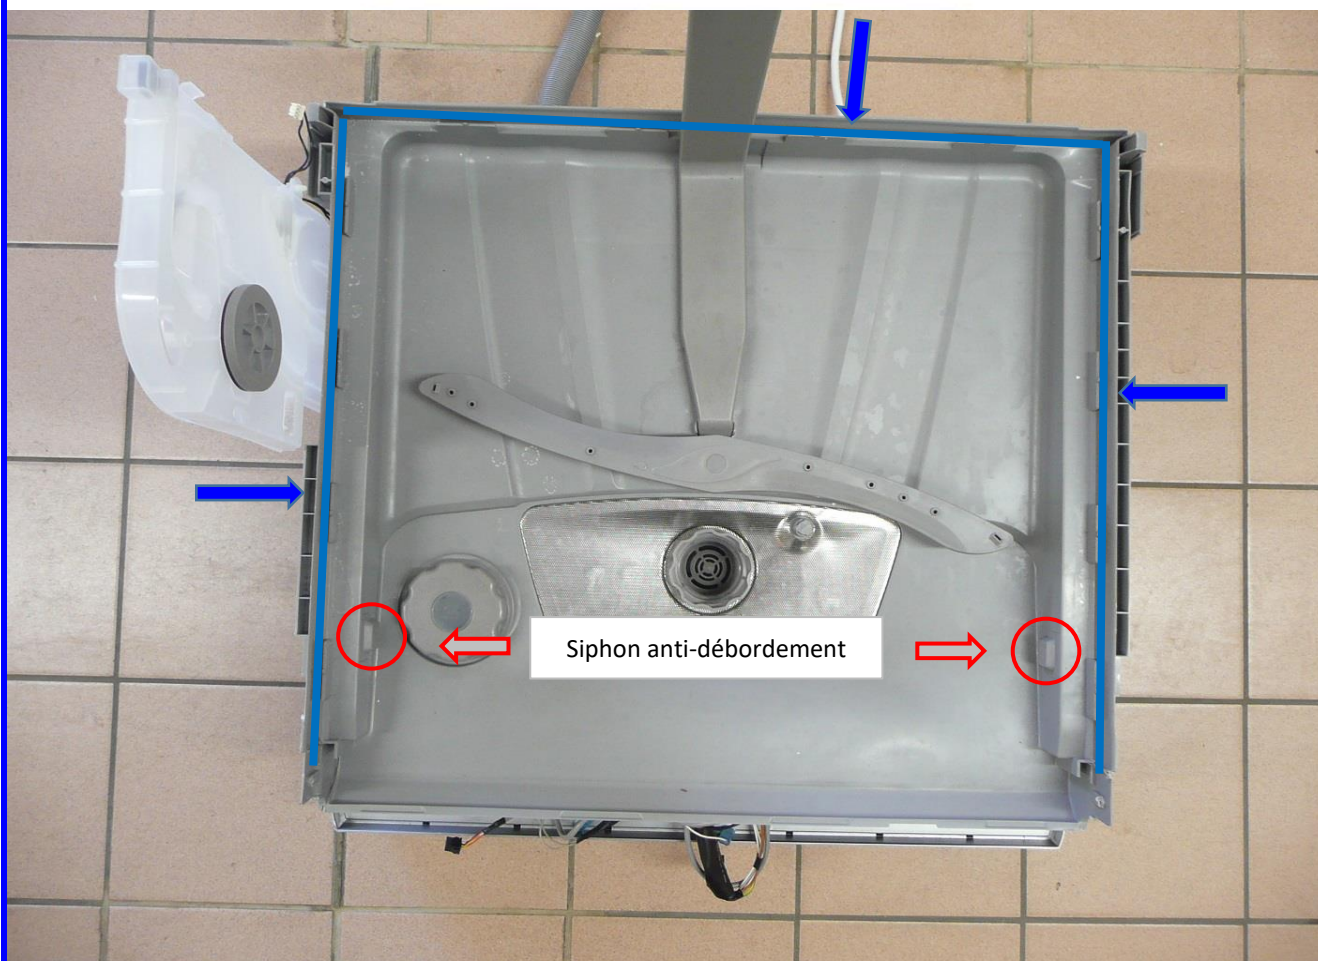
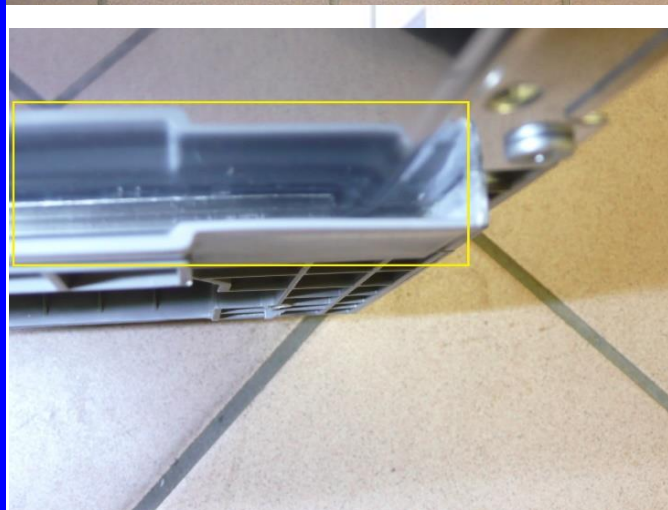
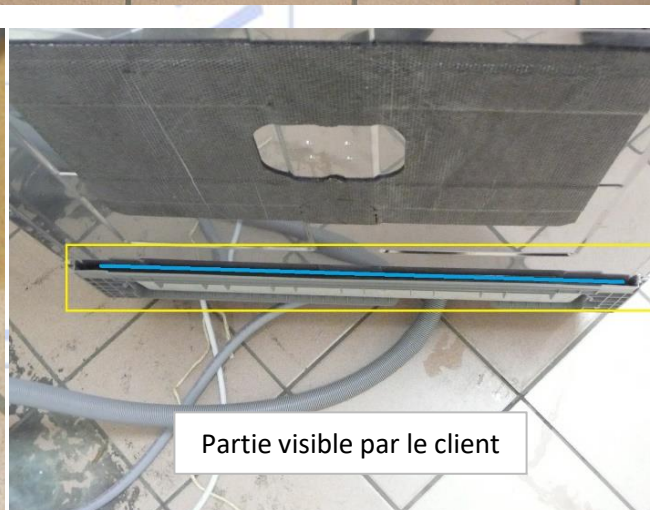
Une circulation d'eau sur le pourtour du lave-vaisselle est normale, **ceci n'est pas une fuite ou un défaut d'assemblage cuve / socle.**

(visible éventuellement par le client uniquement sur l'arrière du produit)

En cas de "trop plein" dans la cuve, l'eau déborde par les siphons anti-débordements et celle-ci enclenche la sécurité "débordement / fuite" (E4 /
