ERROR CODE

Code Erreur	Description
E2	Défaut sonde de température

Error Code	Description
E2	Temperature sensor fault

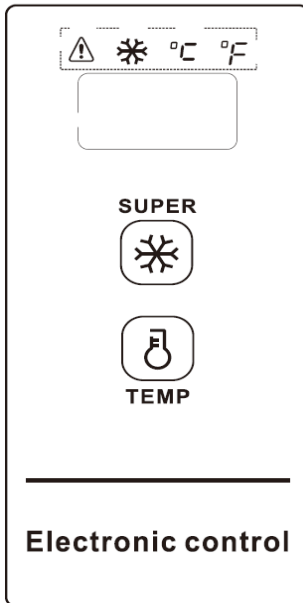
Valeurs sonde de températures							
T()	R(kΩ)	T()	R(kΩ)	T()	R(kΩ)	T()	R(kΩ)
-30	33.81	-18	16.90	2	5.87	8	4.37
-28	30.01	-16	15.15	3	5.59	10	3.97
-26	26.68	-10	10.92	4	5.32	15	3.14
-24	23.75	-5	8.39	5	5.06	20	2.50
-22	21.18	0	6.50	6	4.82	25	2.01
-20	18.90	1	6.18	7	4.59	30	1.62

Remplacement sonde de température FMF188348659 : Cette sonde est générique, vous pouvez être amené à couper les fils de la sonde défectueuse et à ressouder la nouveau lors de son remplacement si le connecteur est différent.

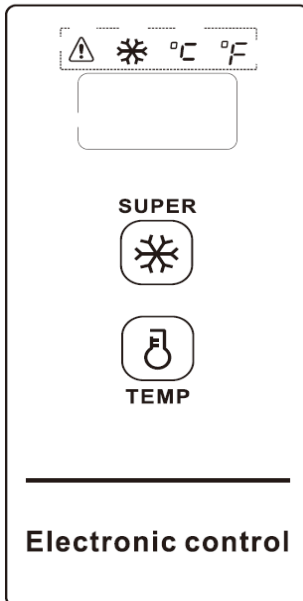
Código de error	Descripción
E2	Fallo del sensor de temperatura

Valores de la sonda de temperatura							
T()	R(kΩ)	T()	R(kΩ)	T()	R(kΩ)	T()	R(kΩ)
-30	33.81	-18	16.90	2	5.87	8	4.37
-28	30.01	-16	15.15	3	5.59	10	3.97
-26	26.68	-10	10.92	4	5.32	15	3.14
-24	23.75	-5	8.39	5	5.06	20	2.50
-22	21.18	0	6.50	6	4.82	25	2.01
-20	18.90	1	6.18	7	4.59	30	1.62

Reemplazo del sensor de temperatura FMF188348659 : Esta sonda es genérica, es posible que tengas que cortar los cables de la sonda defectuosa y volver a soldar la nueva al reemplazarla si el conector es diferente.

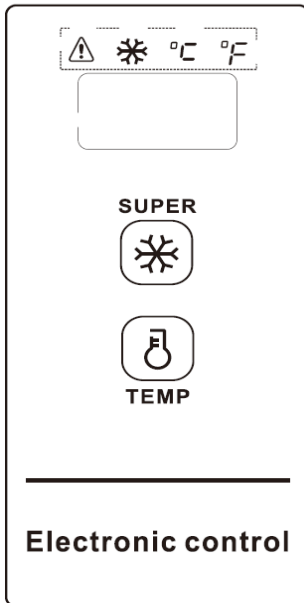
Erro de código	Descrição
E2	Falha no sensor de temperatura

Valores da sonda de temperatura							
T()	R(kΩ)	T()	R(kΩ)	T()	R(kΩ)	T()	R(kΩ)
-30	33.81	-18	16.90	2	5.87	8	4.37
-28	30.01	-16	15.15	3	5.59	10	3.97
-26	26.68	-10	10.92	4	5.32	15	3.14
-24	23.75	-5	8.39	5	5.06	20	2.50
-22	21.18	0	6.50	6	4.82	25	2.01
-20	18.90	1	6.18	7	4.59	30	1.62

Substituição do sensor de temperatura FMF188348659 : Esta sonda é genérica, pode ser necessário cortar os fios da sonda com defeito e revender a nova ao substituí-la se o conector for diferente.

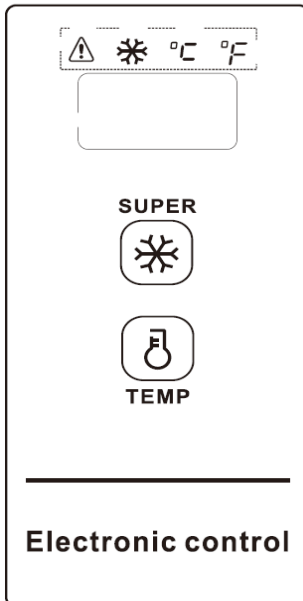
Kod błędu	Opis
E2	Błąd czujnika temperatury

Wartości czujnika temperatury							
T()	R(kΩ)	T()	R(kΩ)	T()	R(kΩ)	T()	R(kΩ)
-30	33.81	-18	16.90	2	5.87	8	4.37
-28	30.01	-16	15.15	3	5.59	10	3.97
-26	26.68	-10	10.92	4	5.32	15	3.14
-24	23.75	-5	8.39	5	5.06	20	2.50
-22	21.18	0	6.50	6	4.82	25	2.01
-20	18.90	1	6.18	7	4.59	30	1.62

Wymiana czujnika temperatury FMF188348659 : Ta sonda jest typowa, może być konieczne przecięcie przewodów uszkodzonej sondy i ponowne przylutowanie nowej podczas jej wymiany, jeśli złącze jest inne.

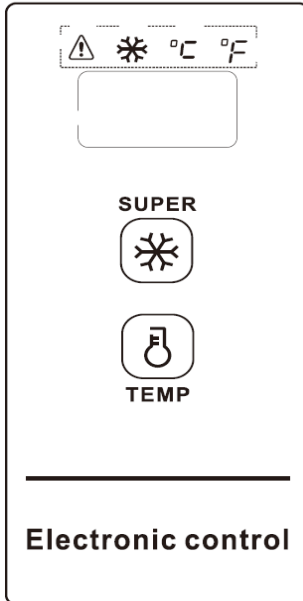
Hibakód	Leírás
E2	Hőmérséklet érzékelő hiba

Hőmérséklet-szonda értékek							
T()	R(kΩ)	T()	R(kΩ)	T()	R(kΩ)	T()	R(kΩ)
-30	33.81	-18	16.90	2	5.87	8	4.37
-28	30.01	-16	15.15	3	5.59	10	3.97
-26	26.68	-10	10.92	4	5.32	15	3.14
-24	23.75	-5	8.39	5	5.06	20	2.50
-22	21.18	0	6.50	6	4.82	25	2.01
-20	18.90	1	6.18	7	4.59	30	1.62

Hőmérséklet érzékelő csere FMF188348659 : Ez a szonda általános, előfordulhat, hogy el kell vágni a hibás szonda vezetőkeit, és cserekor újra kell forrasztani az újat, ha más a csatlakozó.

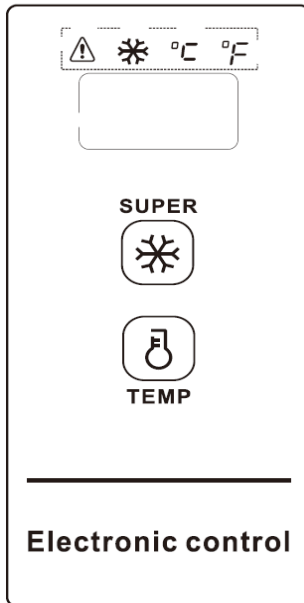
Cod de eroare	Descriere
E2	Eroare la senzorul de temperatură

Valorile sondei de temperatură							
T()	R(kΩ)	T()	R(kΩ)	T()	R(kΩ)	T()	R(kΩ)
-30	33.81	-18	16.90	2	5.87	8	4.37
-28	30.01	-16	15.15	3	5.59	10	3.97
-26	26.68	-10	10.92	4	5.32	15	3.14
-24	23.75	-5	8.39	5	5.06	20	2.50
-22	21.18	0	6.50	6	4.82	25	2.01
-20	18.90	1	6.18	7	4.59	30	1.62

Înlocuirea senzorului de temperatură FMF188348659 : Această sondă este generică, este posibil să trebuiască să tăiați firele sondei defecte și să o resedați pe cea nouă atunci când o înlocuiți dacă conectorul este diferit.
