La solution assistance

SIGNATURE SCV190IXNF

Mise en alarme fréquente

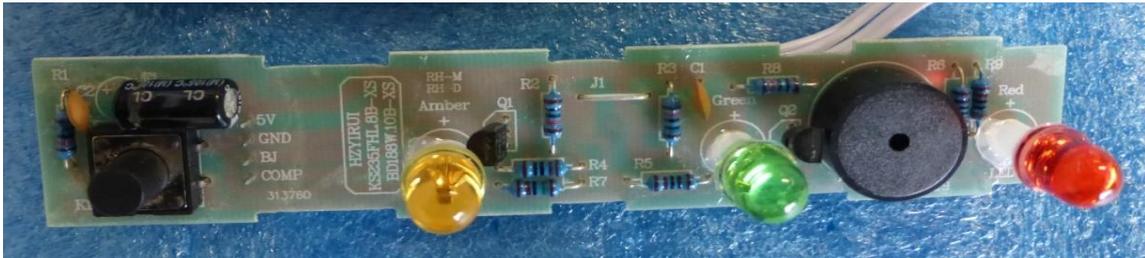
PLATINE D'ORIGINE - Code 11900000285

L'appareil se met en alarme presque tous les jours, mais ne présente pas d'anomalie de production de froid.

Remplacement de la platine d'affichage existante par une nouvelle platine:
code **11900000459**
