VALBERG ARV230A+KSC

Code erreur et valeurs de sonde

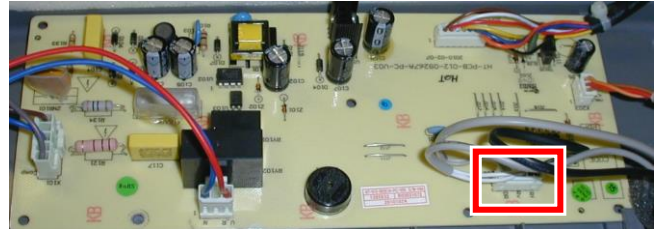
Fils blancs:
Sonde congélateur

Fils noirs:
Sonde dégivrage

Fils gris:
ILS porte

Code erreur	Description
E1	Sonde congélateur défectueuse
E2	Sonde de dégivrage défectueuse
E3	Sonde congélateur + dégivrage défectueuse
EF	Défaut sur ventilateur

Valeurs de sondes en Kohms
