Arret de production de froid répétées ou 8 clignotements

**Dans quels cas remplacer la platine de puissance?**

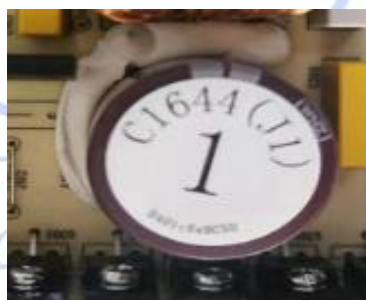
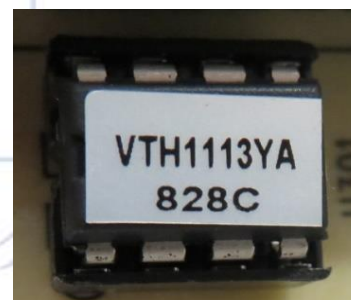
Les platines **MEI1547801** de type C1644 avec EEPROM 828C seront à remplacer

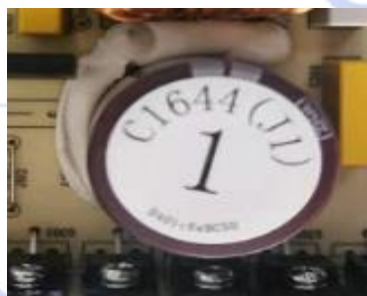
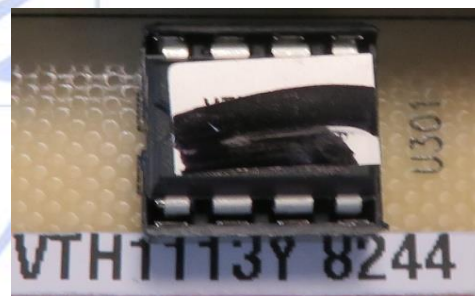
- Platine **MEI1547801** type C1644 avec EEPROM 8244 (8244 nouveau soft)

La platine de remplacement devra être l'une de ces deux versions:

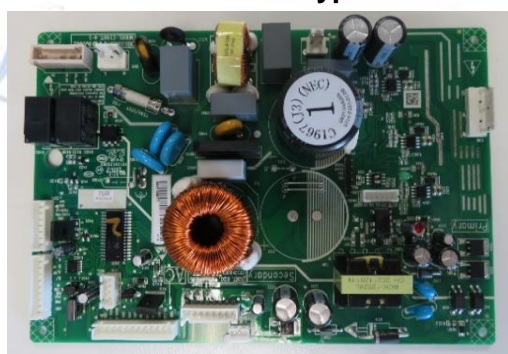
- Platine **MEI1547801** type C1967

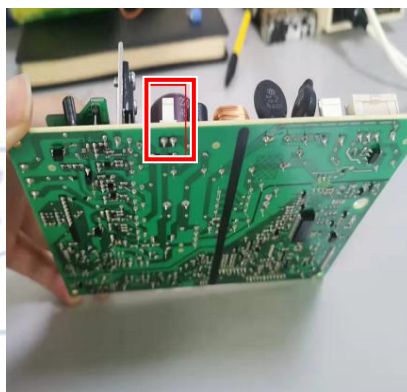
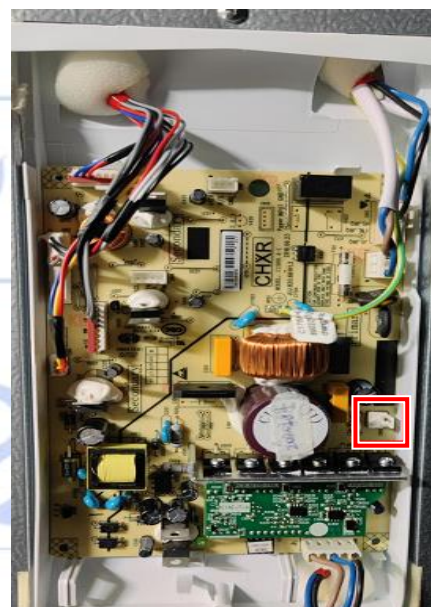
### Détail de la modification :

Réaliser un "shunt" ou pont de soudure sur les broches du connecteur CN13

Ne pas reconnecter le connecteur CN13 sur la platine

Remarque: Même en l'absence du protecteur thermique, la programmation de la partie inverser permet d'éviter toute surchauffe anormale du compresseur.

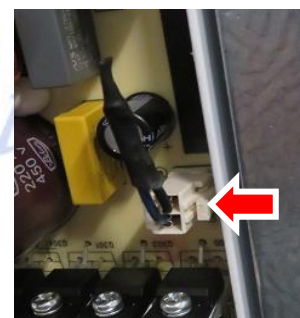
Si vous nous possédez pas l'outillage nécessaire pour réaliser le shunt, vous pouvez

Couper le connecteur CN13

Réaliser un noeud et isoler les fils (gaine thermorétractable ou adhésif électrique)

Repositionner le connecteur sur la platine
