ERROR CODE

ERROR CODES	DESCRIPTION
E2	Freezer sensor fault
E9	Temperature too high

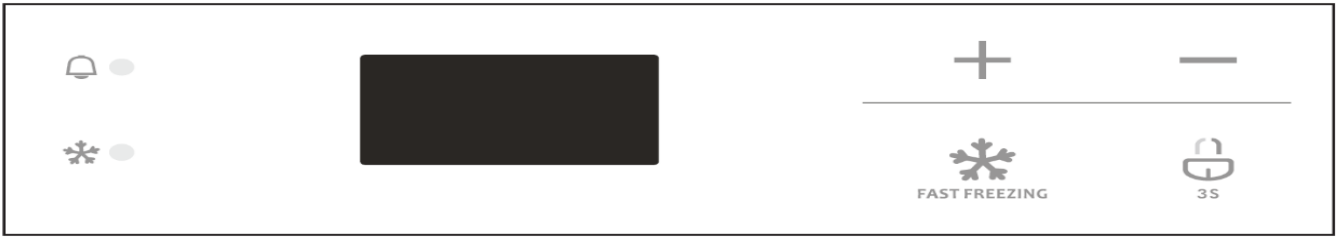
CODES ERREURS	DESCRIPTION
E2	Défaut sonde congélateur
E9	Température trop élevée

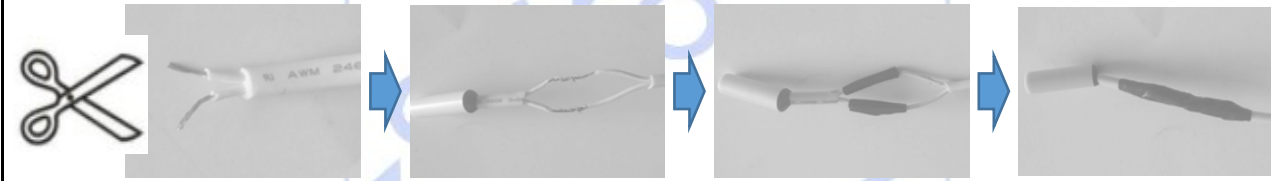
Remplacement sonde de température FMF188348659 : Cette sonde est générique, vous pouvez être amené à couper les fils de la sonde défectueuse et à ressouder la nouveau lors de son remplacement si le connecteur est différent.

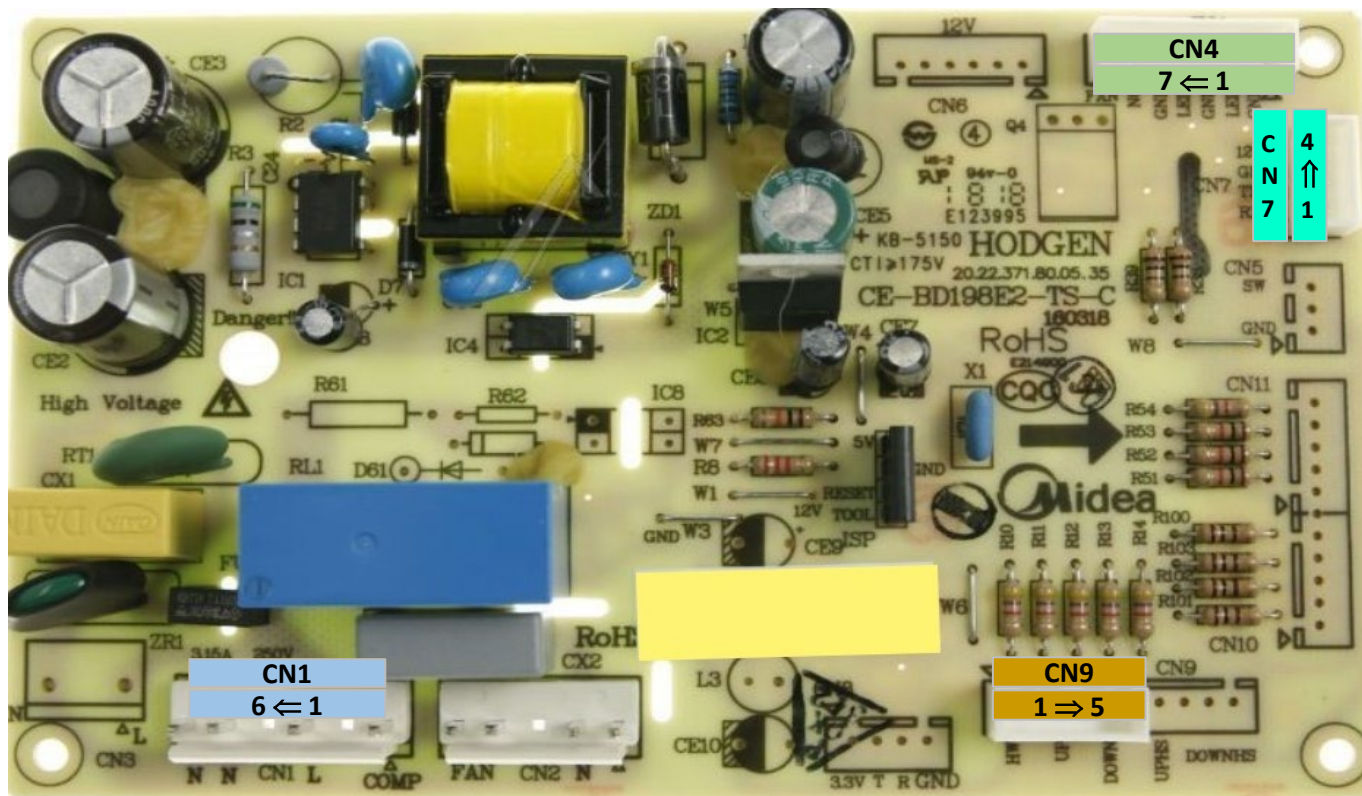
CN4	1	GND	Éclairage	CN9	1	HW	Sonde	
	2	LED			2	-		
	3	GND	3		UP			
	4	LED	Éclairage		4	-		
	5	GND			5	Down		
	6	NC	Ventilateur		CN1	1	Comp	Compresseur
	7	FAN				2	-	-
CN7	1	+12V	Afficheur	3		L	Phase	
	2	GND		4		-	-	
	3	TXD		5		N	Neutre	
	4	RXD		6		N	Neutre

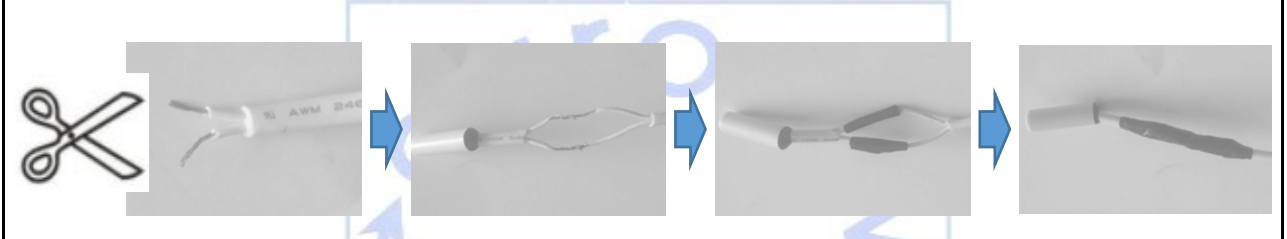
Temperature sensor replacement **FMF188348659** : This probe is generic, you may have to cut the wires of the defective probe and resolder the new one when replacing it if the connector is different.

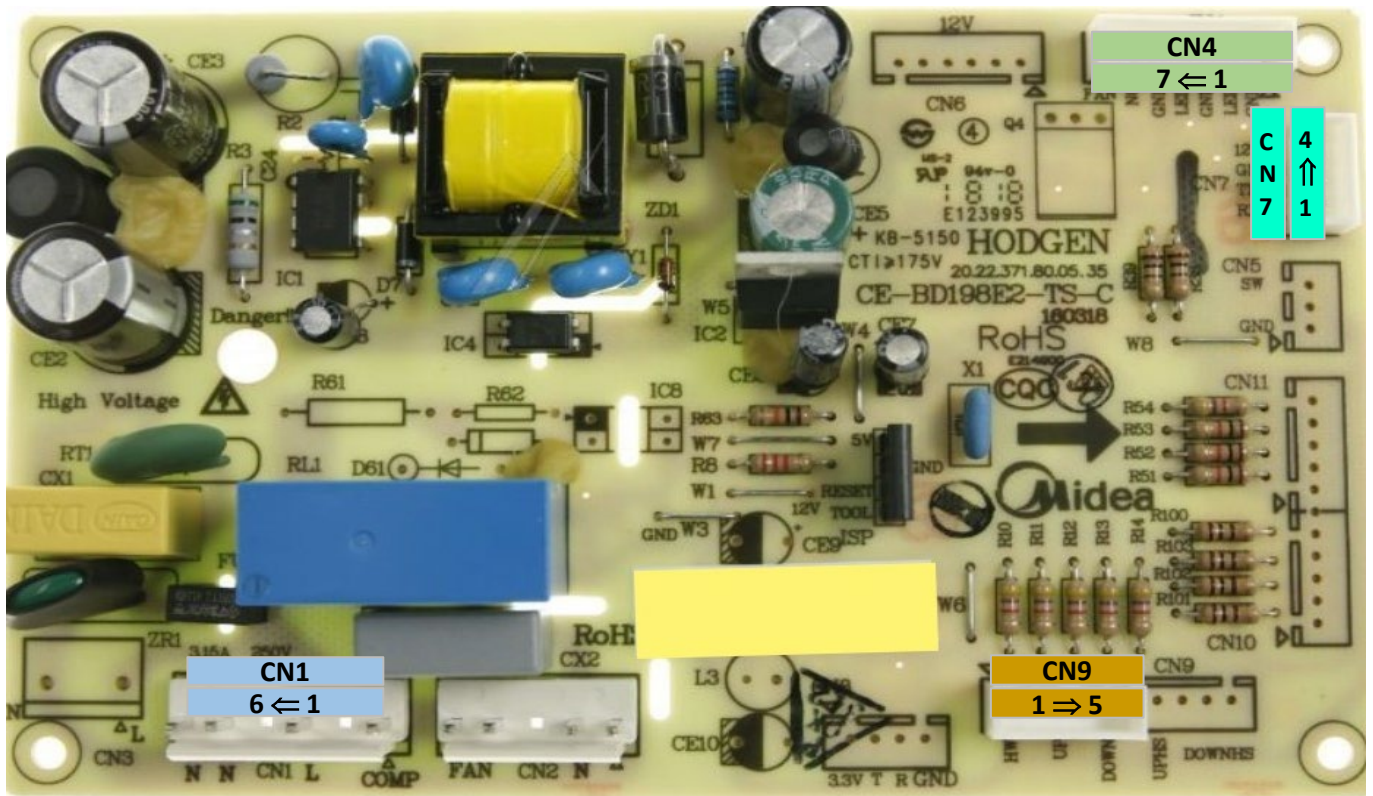
CN4	1	GND	Lighting	CN9	1	HW	Probe	
	2	LED			2	-		
	3	GND	3		UP			
	4	LED	4		-			
	5	GND	5		Down			
	6	NC	Fan		CN1	1	Comp	Compressor
	7	FAN				2	-	-
CN7	1	+12V	Display	3		L	Phase	
	2	GND		4		-	-	
	3	TXD		5		N	Neutral	
	4	RXD		6		N	Neutral

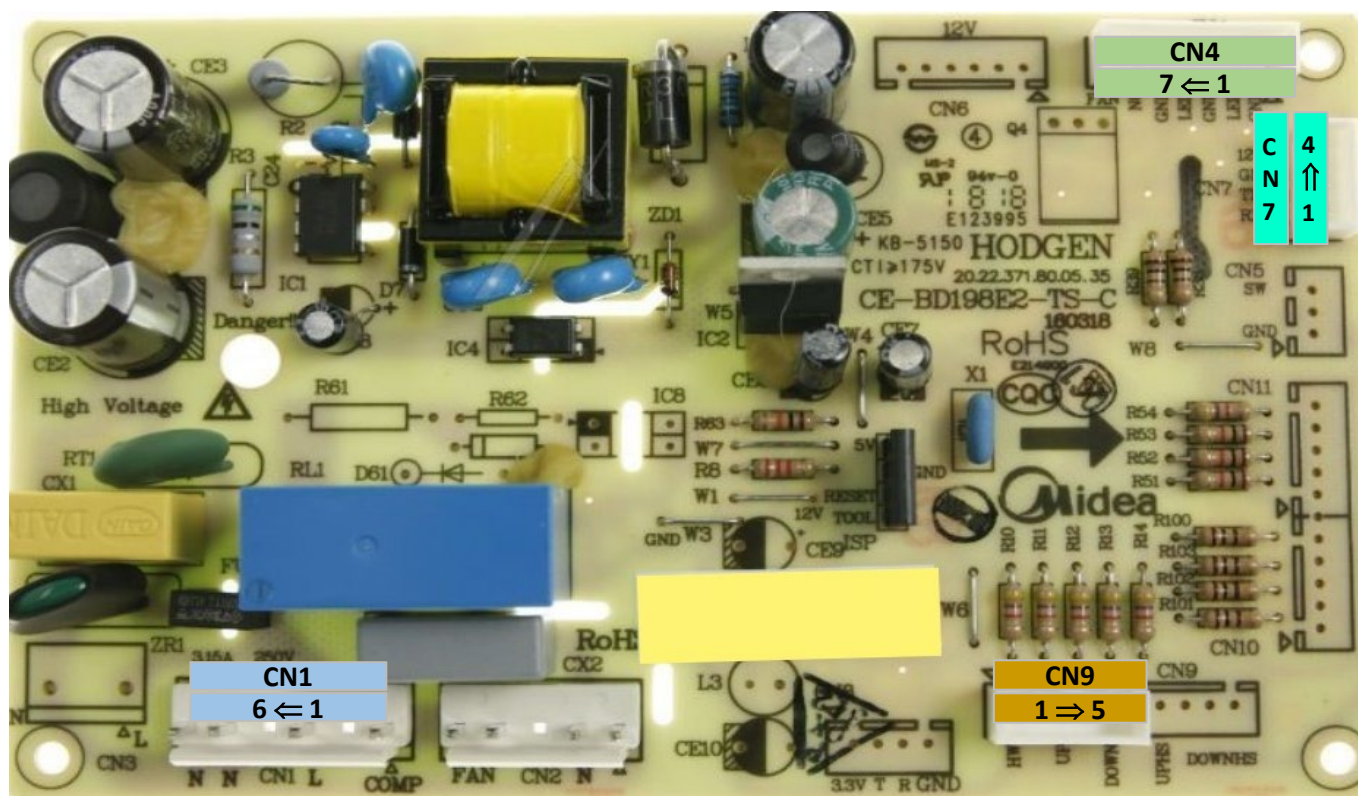
CN4	1	GND	Encendiendo	CN9	1	HW	Investigacion	
	2	LED			2	-		
	3	GND	3		UP			
	4	LED	4		-			
	5	GND	5		Down			
	6	NC	Admirador		CN1	1	Comp	Compresor
	7	FAN				2	-	-
CN7	1	+12V	Mostrar	3		L	Fase	
	2	GND		4		-	-	
	3	TXD		5		N	neutral	
	4	RXD		6		N	neutral

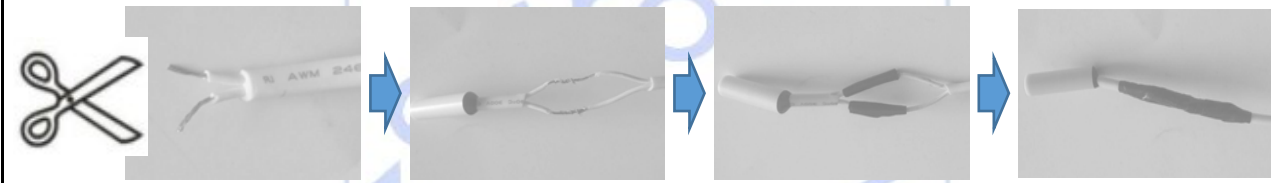
Substituição do sensor de temperatura **FMF188348659** : Esta sonda é genérica, pode ser necessário cortar os fios da sonda defeituosa e soldar novamente a nova ao substituí-la se o conector for diferente.

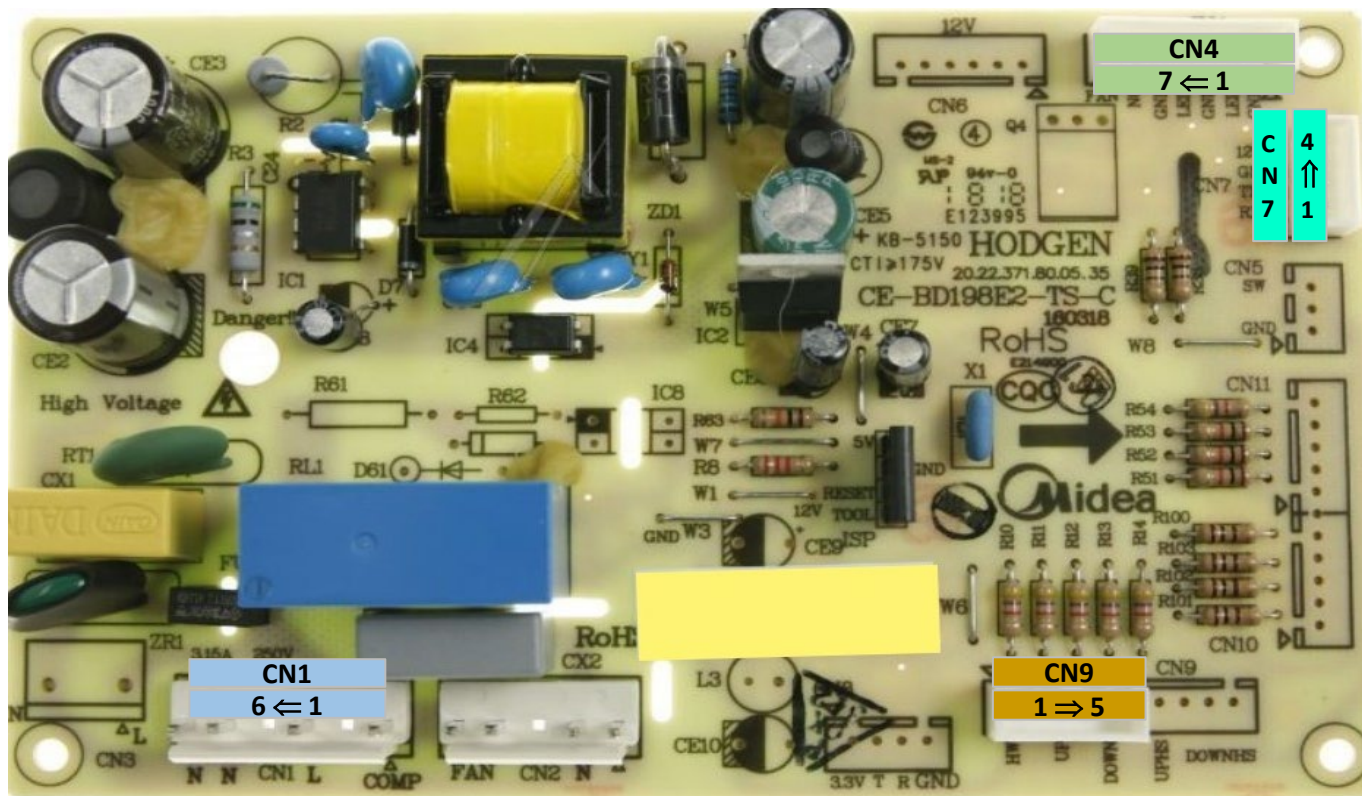
CN4	1	GND	Iluminação	CN9	1	HW	Sonda
	2	LED			2	-	
	3	GND	3		UP		
	4	LED	Iluminação		4	-	
	5	GND	Fã		5	Down	
	6	NC			1	Comp	Compressor
	7	FAN			2	-	-
CN7	1	+12V	Mostrar	CN1	3	L	Estágio
	2	GND			4	-	-
	3	TXD			5	N	Neutro
	4	RXD			6	N	Neutro

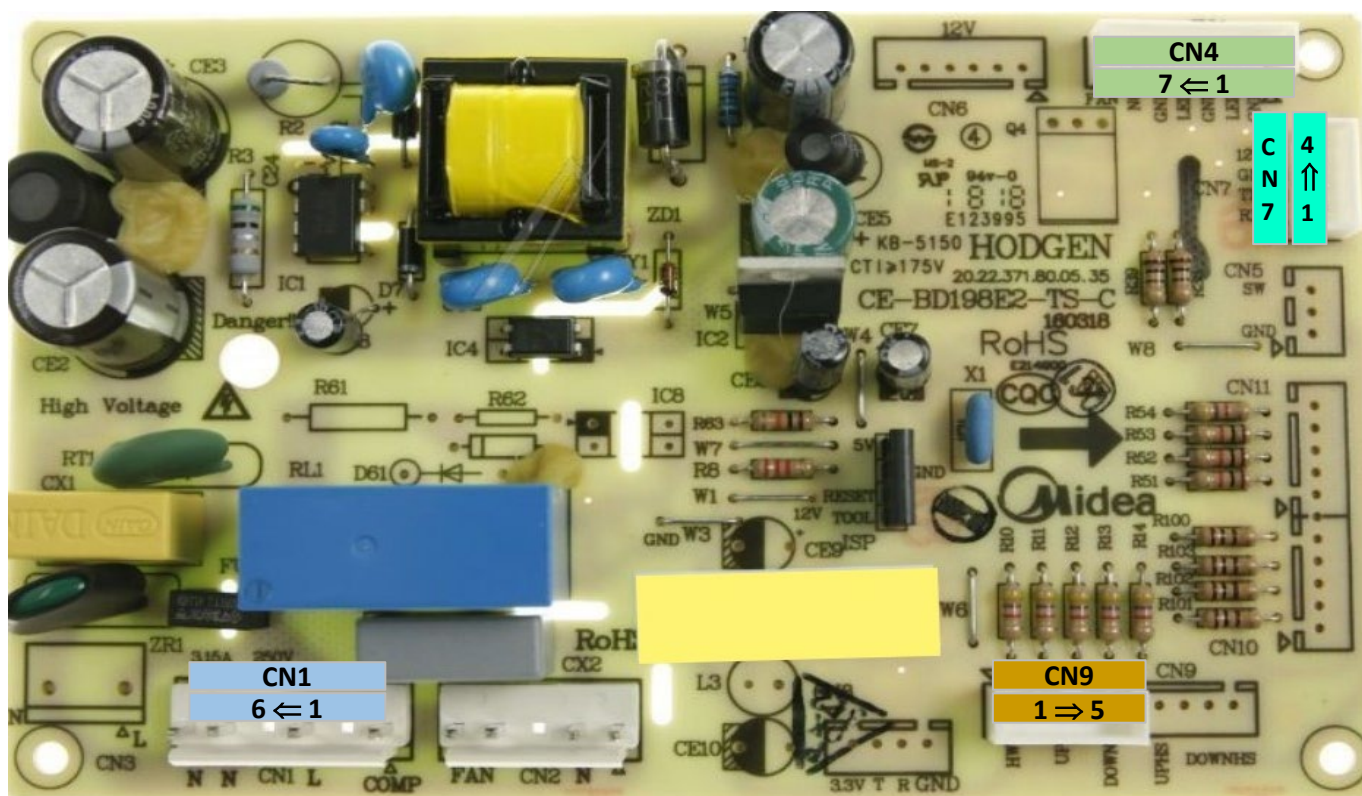
CN4	1	GND	Oświetlenie	CN9	1	HW	Sonda	
	2	LED			2	-		
	3	GND	3		UP			
	4	LED	4		-	Kompresor		
	5	GND	5		Down			
	6	NC	Wentylator		CN1		1	Comp
	7	FAN					2	-
CN7	1	+12V	Wyświetlacz	3		L	Faza	
	2	GND		4		-	-	
	3	TXD		5		N	Neutralny	
	4	RXD		6		N	Neutralny

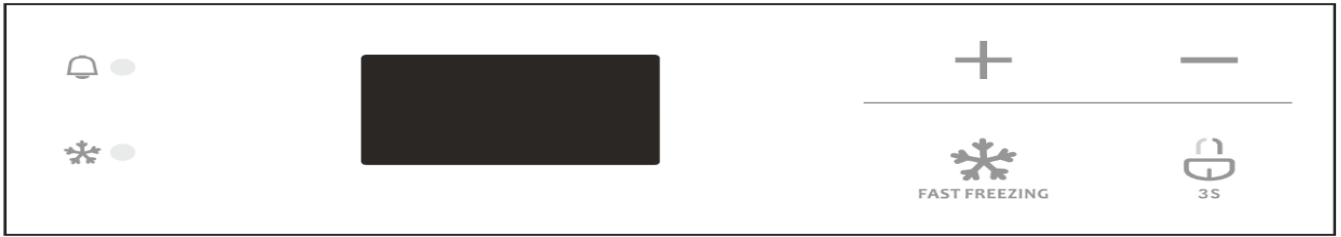
HIBAKÓDOK	LEÍRÁS
E2	Fagyasztó érzékelő hiba
E9	A hőmérséklet túl magas

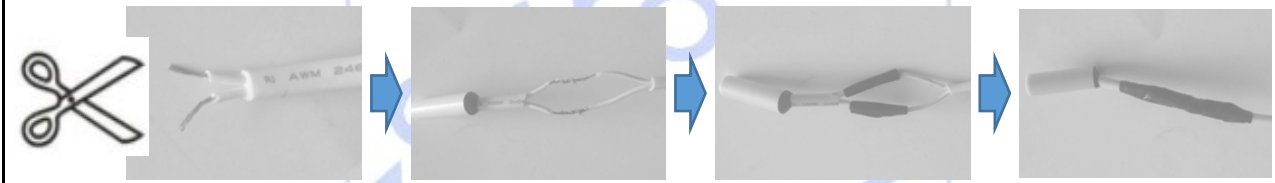
Hőmérséklet érzékelő csere **FMF188348659** : Ez a szonda általános, előfordulhat, hogy el kell vágni a hibás szonda vezetékeit, és cserekor újra kell forrasztani az újat, ha más a csatlakozó.

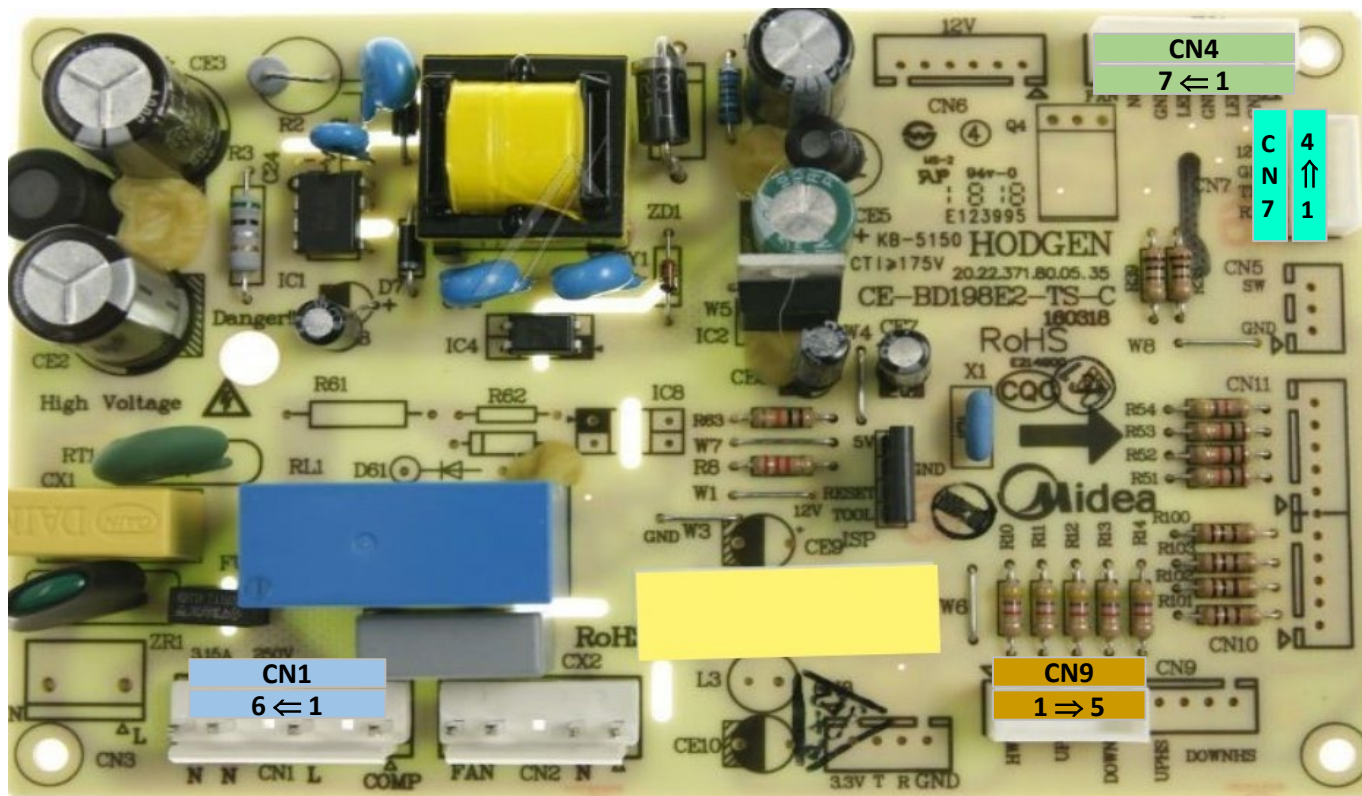
CN4	1	GND	Világítás	CN9	1	HW	Szonda	
	2	LED			2	-		
	3	GND	3		UP			
	4	LED	Világítás		4	-		
	5	GND			5	Down		
	6	NC	Ventilátor		CN1	1	Comp	Kompresszor
	7	FAN				2	-	-
CN7	1	+12V	Kijelző	3		L	Fázis	
	2	GND		4		-	-	
	3	TXD		5		N	Semleges	
	4	RXD		6		N	Semleges

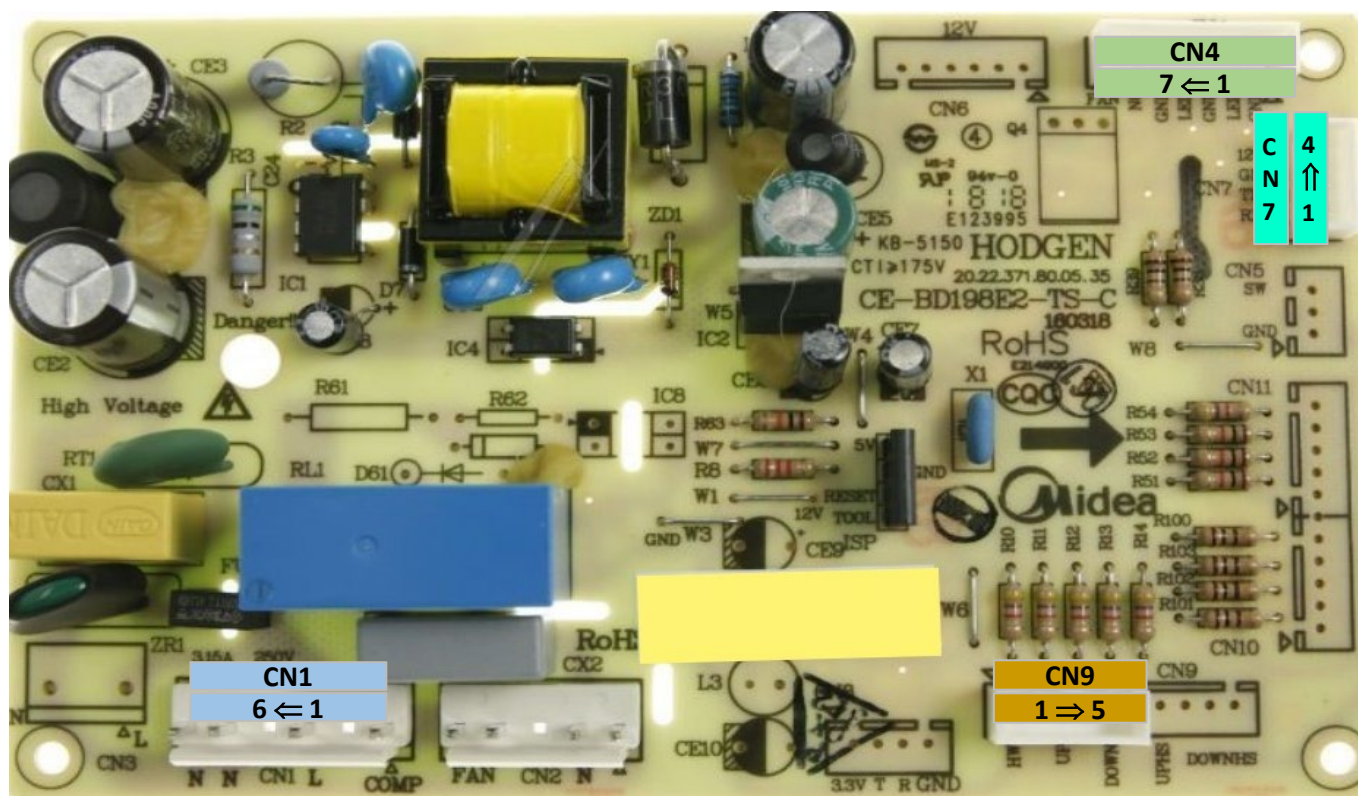
CN4	1	GND	Iluminat	CN9	1	HW	Sondă	
	2	LED			2	-		
	3	GND	3		UP			
	4	LED	Iluminat		4	-		
	5	GND			5	Down		
	6	NC	Ventilator		CN1	1	Comp	Compresor
	7	FAN				2	-	-
CN7	1	+12V	Afișa	3		L	Fază	
	2	GND		4		-	-	
	3	TXD		5		N	Neutru	
	4	RXD		6		N	Neutru

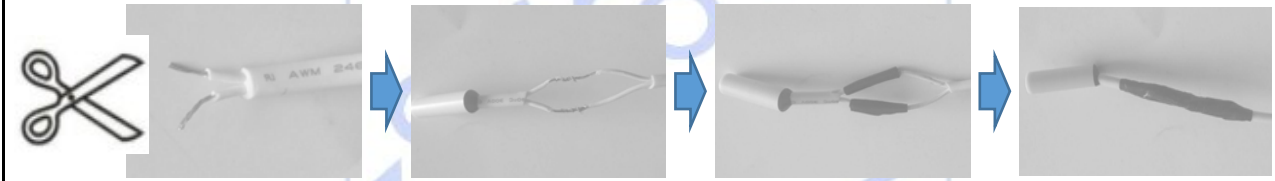
Austausch des Temperatursensors FMF188348659 : Diese Sonde ist generisch. Wenn der Stecker anders ist, müssen Sie möglicherweise die Drähte der defekten Sonde abschneiden und die neue Sonde neu verlöten, wenn Sie sie austauschen.

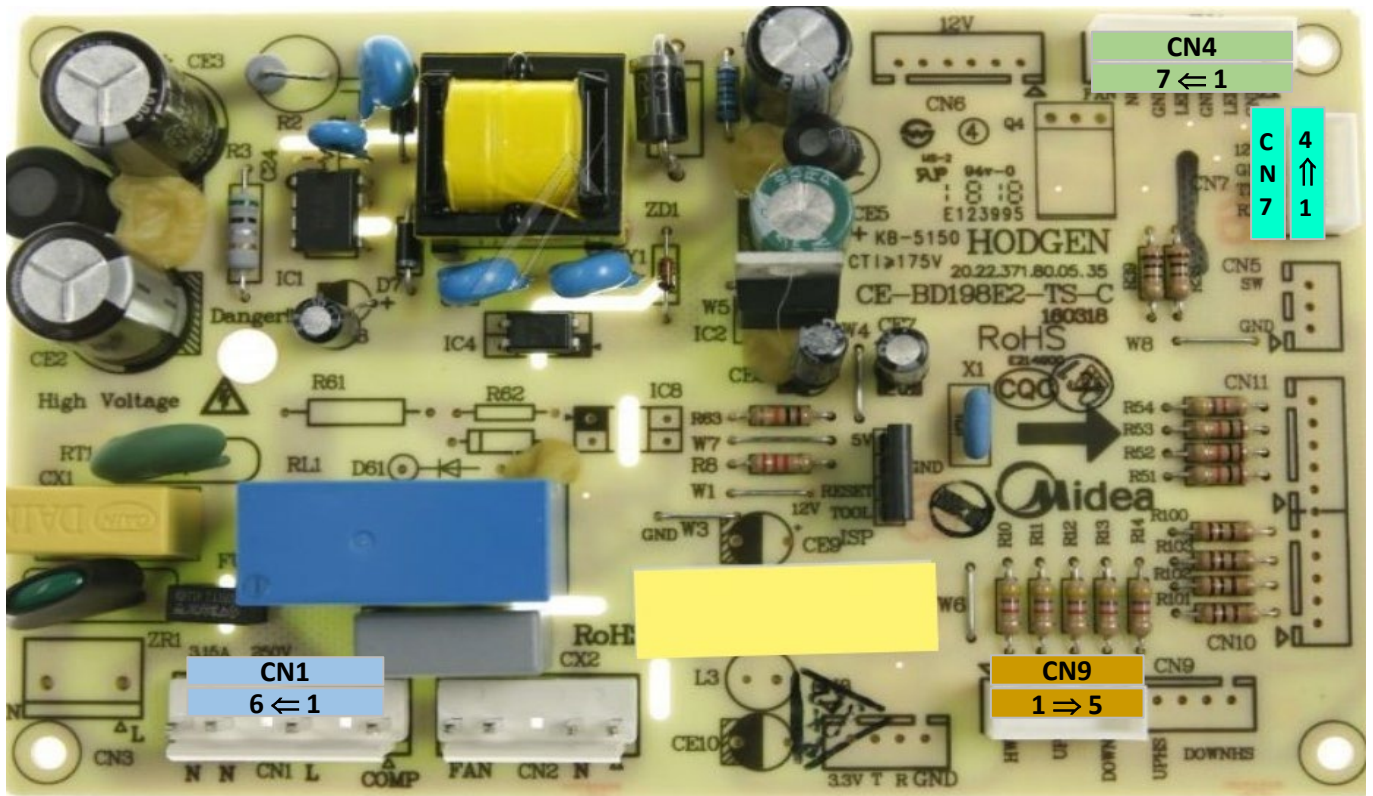
CN4	1	GND	Beleuchtung	CN9	1	HW	Sonde	
	2	LED			2	-		
	3	GND	3		UP			
	4	LED	4		-			
	5	GND	5		Down			
	6	NC	Fan		CN1	1	Comp	Kompressor
	7	FAN				2	-	-
CN7	1	+12V	Anzeige	3		L	Phase	
	2	GND		4		-	-	
	3	TXD		5		N	Neutral	
	4	RXD		6		N	Neutral
