Méthode de contrôle

F21	Défaut communication avec platine affichage	- Vérifier filerie entre les platines puissance et affichage
------------	--	--

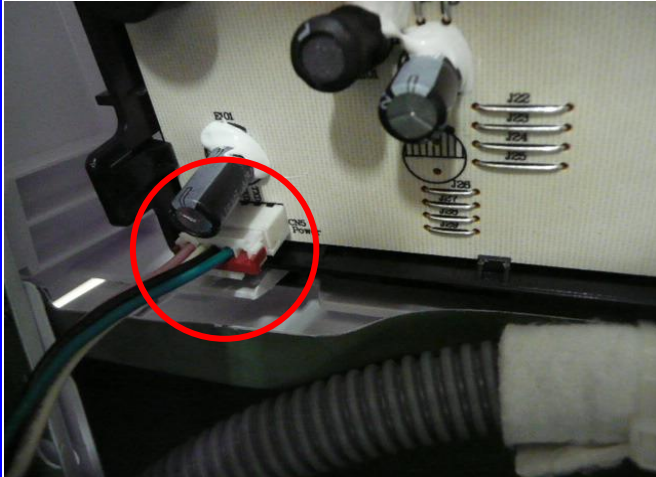
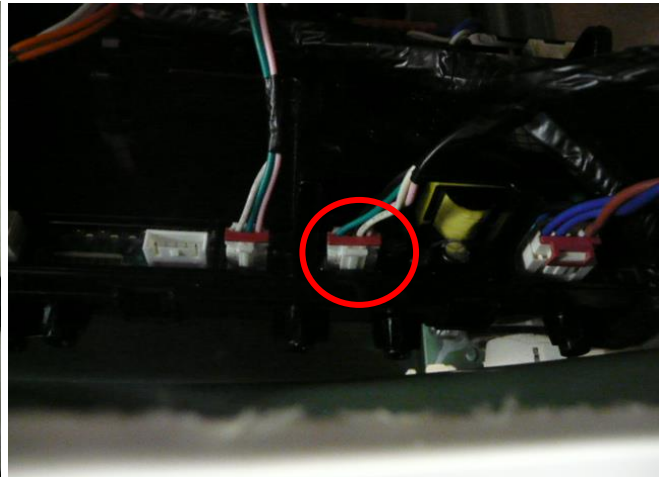
Vérification filerie entre platine d'affichage et platine de puissance

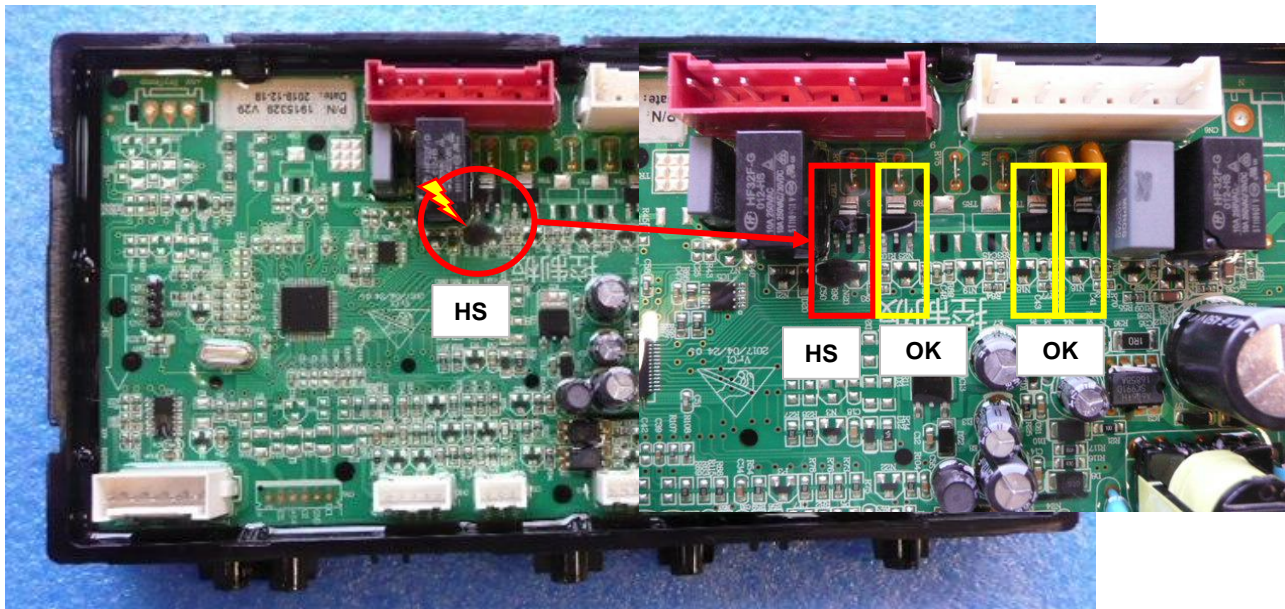
*** EXEMPLE***

Le code F21 peut être aussi provoqué par un des éléments HS sur le lave-linge :
 (pompe de circulation / pompe de vidange / électrovannes / sécurité de porte ...)
 Pour cela, il est impératif de contrôler visuellement l'état de la platine de puissance pour s'assurer qu'un des éléments ne soient pas HS

(Pour exemple ici, flash sur triac de la pompe de circulation HS dû à un défaut de celle-ci => F21, il faudra donc remplacer l'ensemble pompe de vidange + la platine de puissance)

Cela évitera de remplacer une platine de puissance neuve au risque de la rendre HS si ce contrôle visuel n'a pas été fait
