La solution assistance

DF7CBWMIC - DF7CBWMIC/2 - DF8CBWMIC - DF8CBWMIC/2

Socle FMS121382000228

Fuite d'eau par l'arrière du produit / absence d'eau dans le réservoir

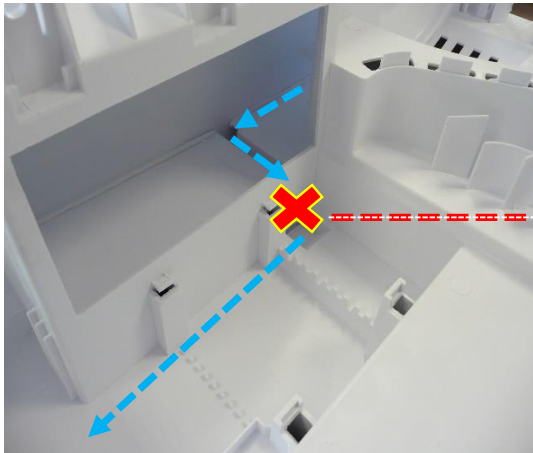
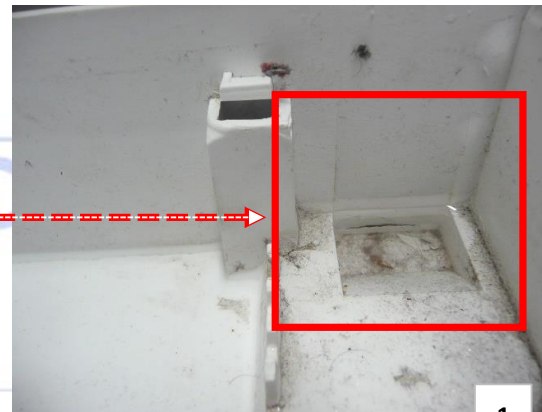
1

L'ouverture du passage d'eau de condensation vers le réservoir de la pompe de relevage est obstruée (photo 1) entraînant une fuite d'eau par l'arrière du produit côté carter de ventilation et l'absence d'eau dans le bac de récupération d'eau à la fin du programme.
