La solution assistance

ERROR CODE

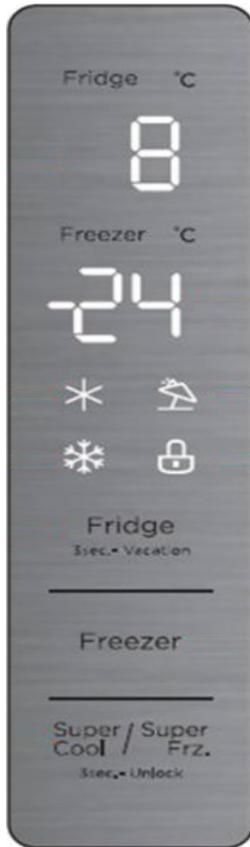
Codes erreurs	Description
E1	Défaut sonde réfrigérateur
E2	Défaut sonde congélateur
E3	Défaut sonde chiller
E5	Défaut sonde de dégivrage
E6	Problème communication Afficheur / Platine de puissance
E7	Défaut sonde ambiant

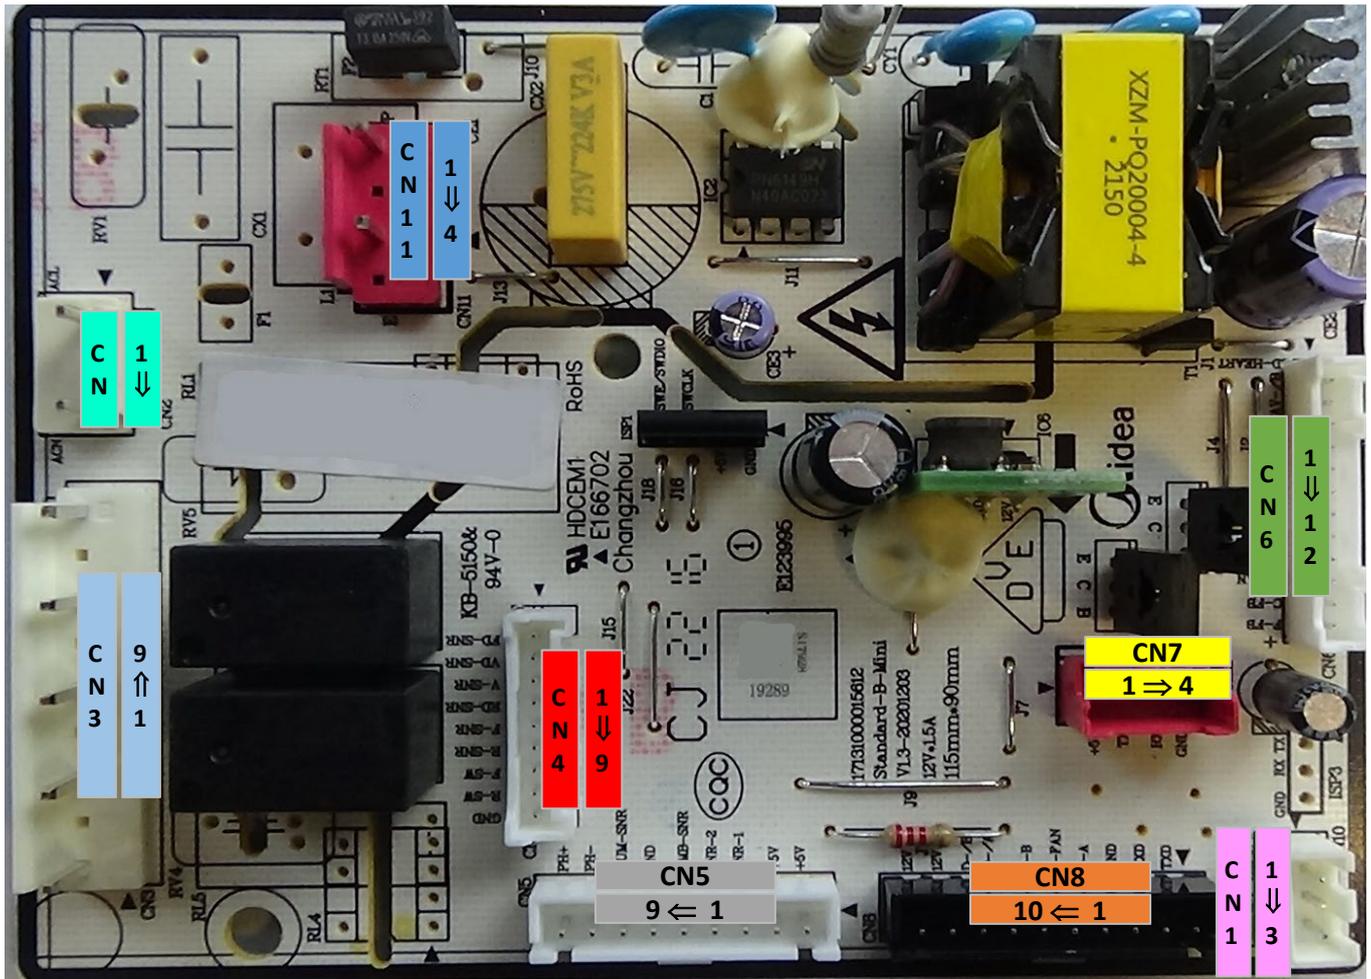
CN2	1	ACL	Phase	CN5	1	+5V	+5V
	2	-	-		2	+5V	+5V
	3	ACN	Neutre		3	Snr-1	-
CN3	1	VdHtr	-		4	Snr-2	-
	2	-	-		5	AmSr	Sonde ambient
	3	RdHtr	-		6	Gnd	-
	4	-	-		7	Hm Sr	-
	5	FdHtr	Résistance dégivrage		8	PH-	-
	6	-	-		9	PH+	-
CN8	7	COMP	Compresseur	CN11	1	P	Alimentation platine inverter
	8	-	-		2	-	
	9	N	Neutre		3	E	
4	-	-	4		-		
CN6	1	TXD	Afficheur	CN4	1	FdSnr	Sonde dégivrage
	2	RXD			2	VdSnr	Sonde chambre variable
	3	GND	3		VSnr		
	4	D-A	Clapet		4	RdSnr	
	5	C-FAN	-		5	FSnr	Sonde congélateur
	6	D-B	Clapet		6	RSnr	Sonde réfrigérateur
	7	D-IA			7	FSw	-
	8	D-B			8	RSw	Interrupteur éclairage réfrigérateur
	9	+12V	+12V		9	GND	
	10	+12V	+12V				
CN6	1	D-Hrt	-	CN10	1	Int.rxd	Inverter
	2	V-/B	-		2	Int.txd	
	3	V-/A	-		3	Gnd	
	4	V-B	-	CN7	1	+5V	Réseau sans fil modulaire
	5	+12V	-		2	TX	
	6	Gnd	Gnd		3	RX	
	7	RLed1	-		4	GND	
	8	RLed2	Éclairage réfrigérateur haut				
	9	V-A	-				
	10	F-Fan	Ventilateur				
	11	C-Fb	-				
	12	F-Fb	F-Fb

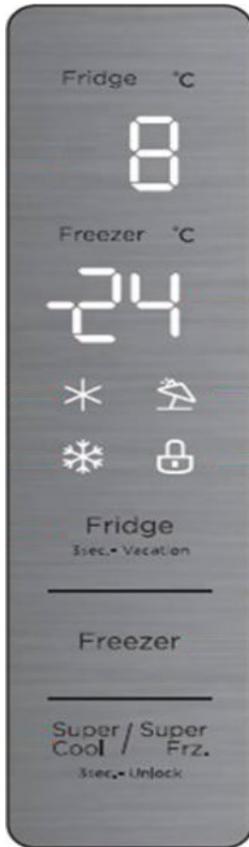
Error codes	Description
E1	Refrigerator sensor fault
E2	Freezer sensor fault
E3	Chiller sensor fault
E5	Defrost sensor fault
E6	Communication problem Display / Power board
E7	Ambient sensor fault

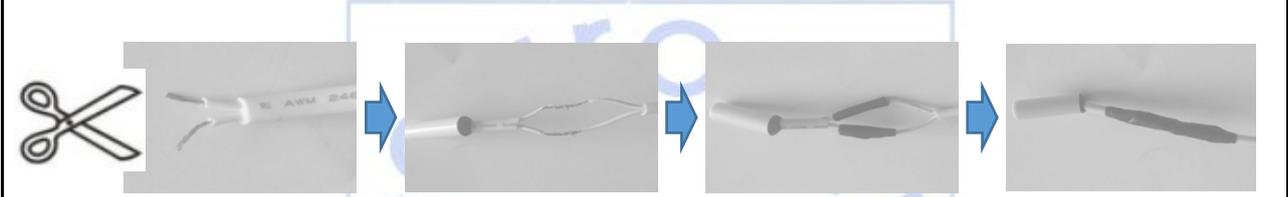
Temperature sensor replacement **FMF188348659** : This probe is generic, you may have to cut the wires of the defective probe and resolder the new one when replacing it if the connector is different.

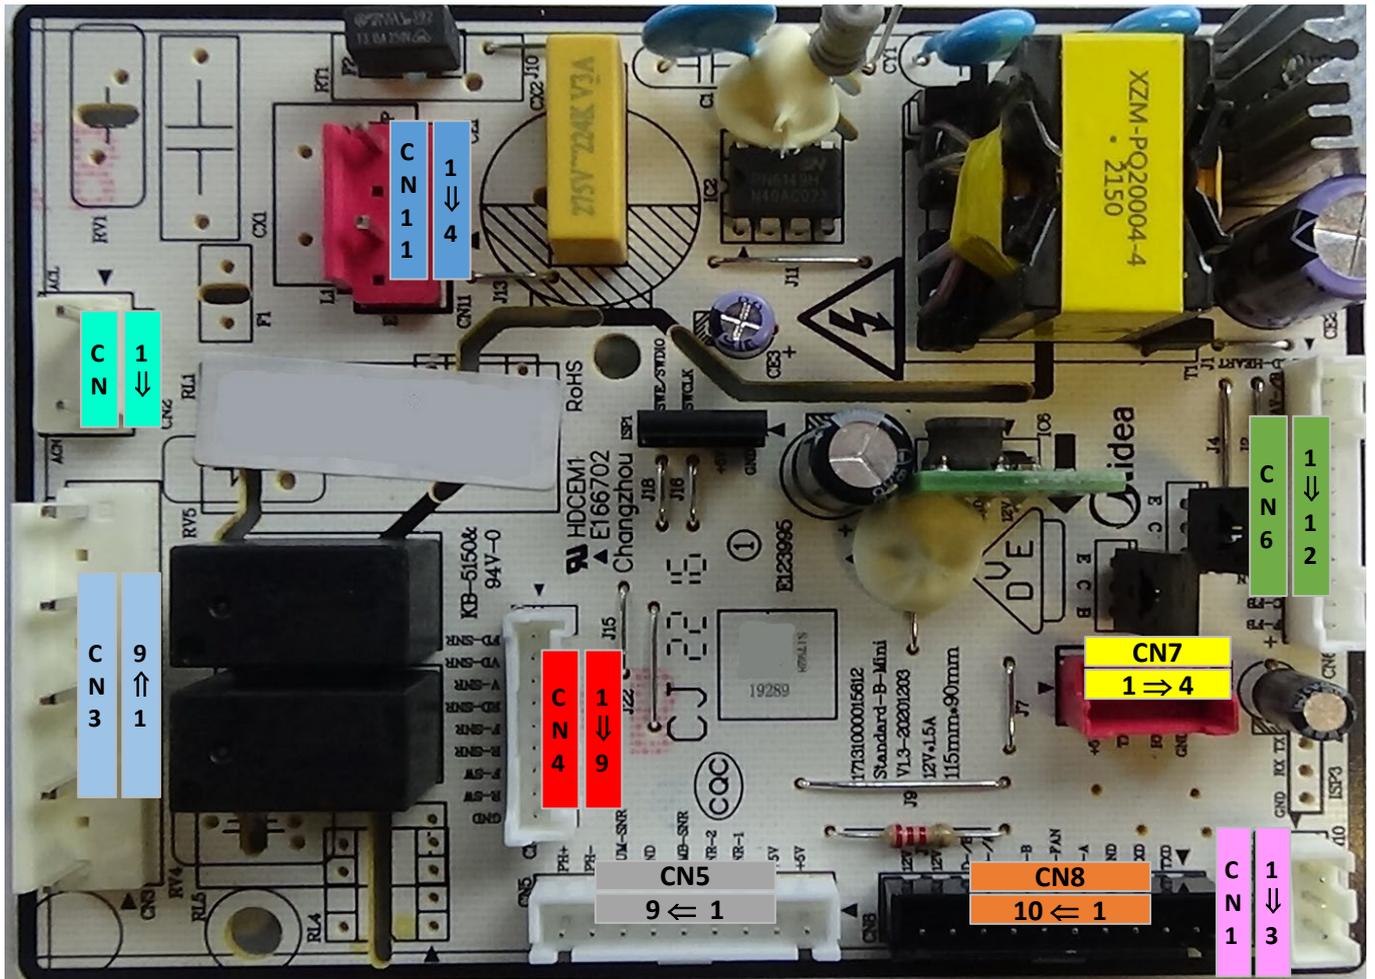
CN2	1	ACL	Phase	CN5	1	+5V	+5V
	2	-	-		2	+5V	+5V
	3	ACN	Neutral		3	Snr-1	-
CN3	1	VdHtr	-		4	Snr-2	-
	2	-	-		5	AmSr	Ambient probe
	3	RdHtr	-		6	Gnd	-
	4	-	-		7	Hm Sr	-
	5	FdHtr	Defrost resistance		8	PH-	-
	6	-	-		9	PH+	-
	7	COMP	Compressor	CN11	1	P	Inverter plate power supply
8	-	-	2		-		
9	N	Neutral	3		E		
4	-	-	4		-		
CN8	1	TXD	Display	CN4	1	FdSnr	Defrost probe
	2	RXD			2	VdSnr	Variable chamber probe
	3	GND			3	VSnr	
	4	D-A	valve		4	RdSnr	
	5	C-FAN	-		5	FSnr	Freezer probe
	6	D-B			6	RSnr	Fridge probe
	7	D-/A	valve		7	FSw	-
	8	D-/B			8	RSw	Refrigerator light switch
	9	+12V	+12V		9	GND	
	10	+12V	+12V				
CN6	1	D-Hrt	-	CN10	1	Int.rxd	Invert
	2	V-/B	-		2	Int.txd	
	3	V-/A	-		3	Gnd	
	4	V-B	-	CN7	1	+5V	Modular wireless network
	5	+12V	-		2	TX	
	6	Gnd	gnd		3	RX	
	7	RLed1	-		4	GND	
	8	RLed2	High fridge lighting				
	9	V-A	-				
	10	F-Fan	Fan				
	11	C-Fb	-				
	12	F-Fb	F-Fb

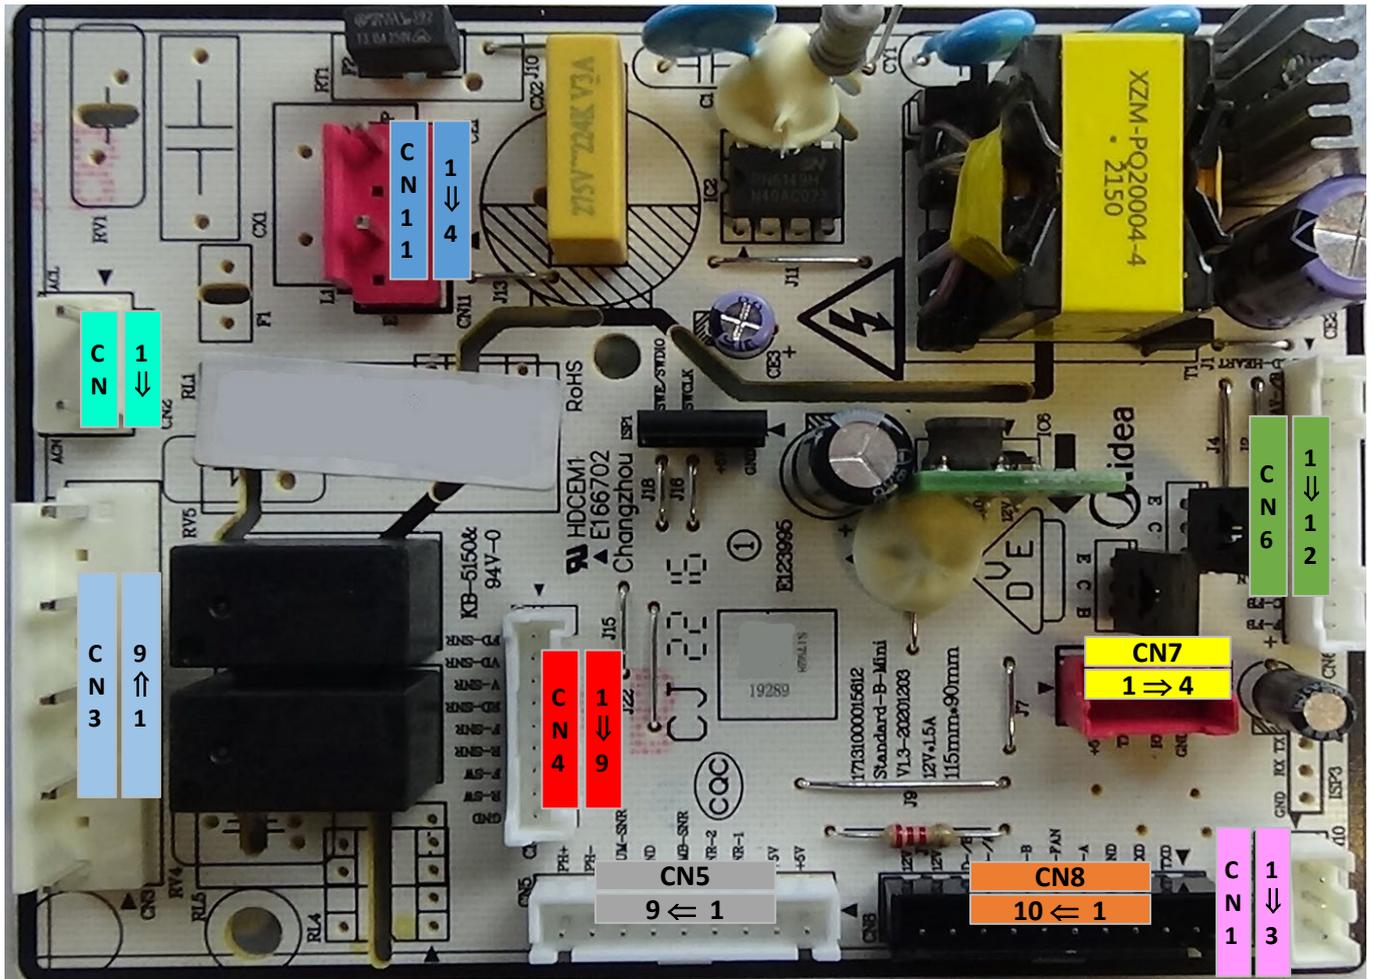
CN2	1	ACL	Fase	CN5	1	+5V	+5V
	2	-	-		2	+5V	+5V
	3	ACN	neutral		3	Snr-1	-
CN3	1	VdHtr	-		4	Snr-2	-
	2	-	-		5	AmSr	Sonda ambiental
	3	RdHtr	-		6	Gnd	-
	4	-	-		7	Hm Sr	-
	5	FdHtr	Resistencia al descongelamiento		8	PH-	-
	6	-	-		9	PH+	-
	7	COMP	Compresor	CN11	1	P	te de alimentación de la placa del inv
8	-	-	2		-		
9	N	neutral	3		E		
4	-	-	4		-		
CN8	1	TXD	Mostrar	CN4	1	FdSnr	Sonda de desescarche
	2	RXD			2	VdSnr	Sonda de cámara variable
	3	GND	3		VSnr		
	4	D-A	válvula		4	RdSnr	
	5	C-FAN	-		5	FSnr	Sonda de congelador
	6	D-B	válvula		6	RSnr	Sonda nevera
	7	D-IA			7	FSw	-
	8	D-B			8	RSw	Interruptor de luz del refrigerador
	9	+12V	+12V		9	GND	
	10	+12V	+12V	1	Int.rxd	Invertir	
CN6	1	D-Hrt	-	CN10	2		Int.txd
	2	V-/B	-		3		Gnd
	3	V-/A	-		CN7	1	+5V
	4	V-B	-	2		TX	
	5	+12V	-	3		RX	
	6	Gnd	tierra	4		GND	
	7	RLed1	-				
	8	RLed2	Iluminación alta del frigorífico				
	9	V-A	-				
	10	F-Fan	Ventilador				
	11	C-Fb	-				
	12	F-Fb	Fb

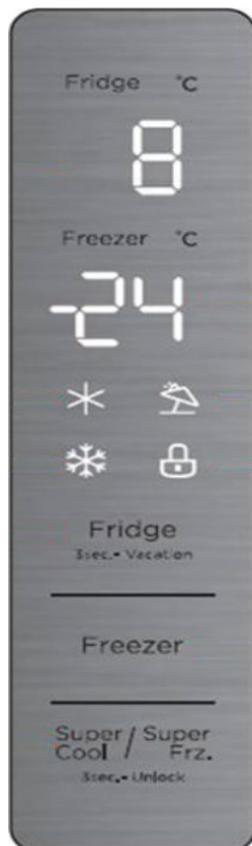
códigos de erro	Descrição
E1	Falha no sensor da geladeira
E2	Falha no sensor do congelador
E3	Falha no sensor do resfriador
E5	Falha no sensor de degelo
E6	Problema de comunicação Visor/placa de alimentação
E7	Falha do sensor ambiente

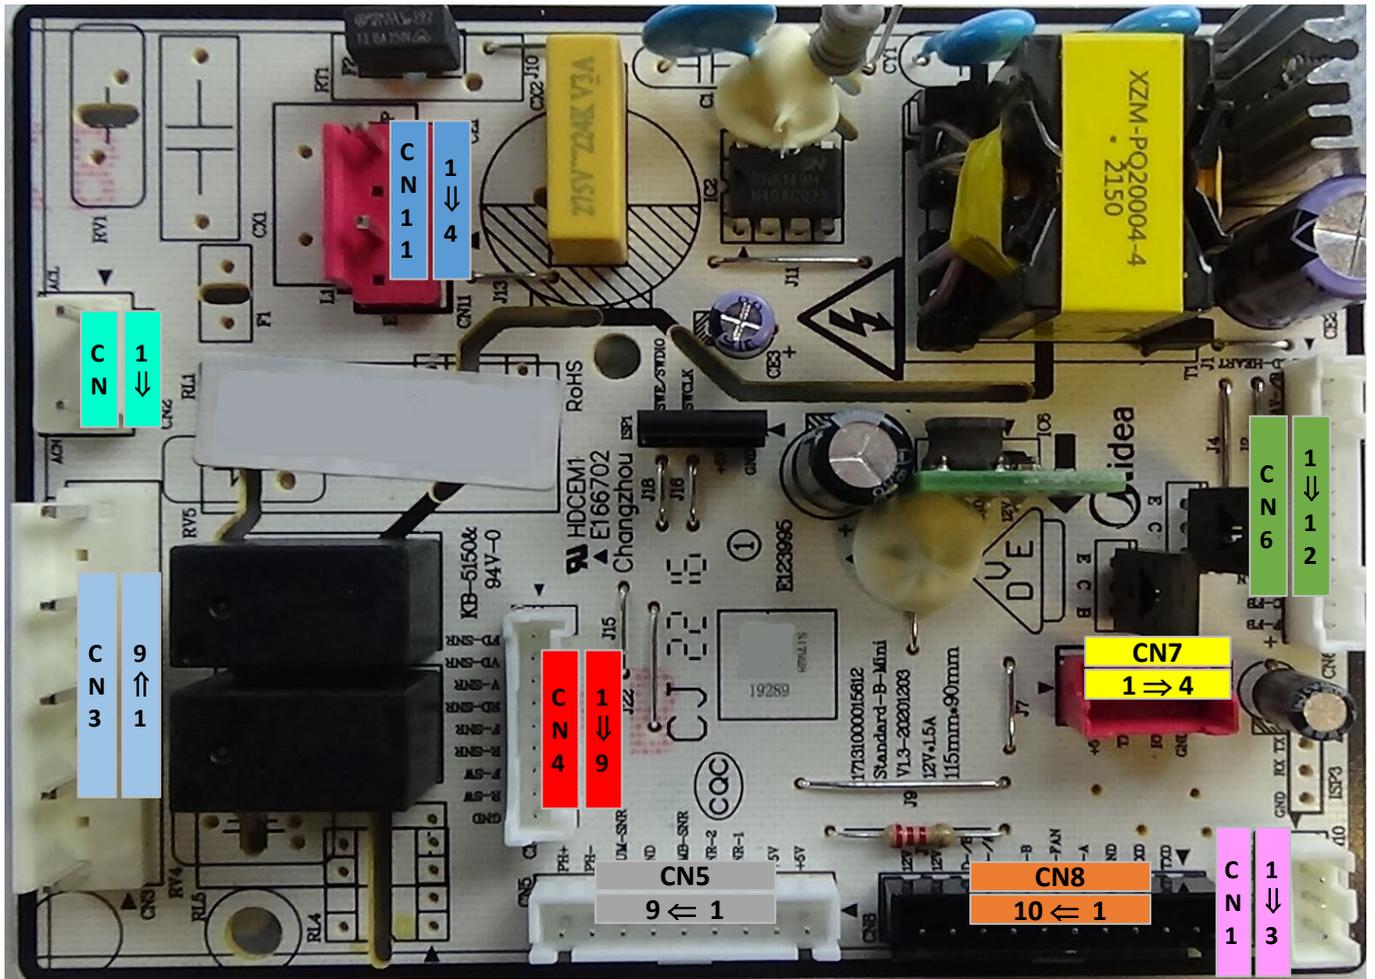
CN2	1	ACL	Estágio		1	+5V	+5V	
	2	-	-		2	+5V	+5V	
	3	ACN	Neutro		3	Snr-1	-	
CN3	1	VdHtr	-	CN5	4	Snr-2	-	
	2	-	-		5	AmSr	Sonda ambiente	
	3	RdHtr	-		6	Gnd	-	
	4	-	-		7	Hm Sr	-	
	5	FdHtr	Resistência ao descongelamento		8	PH-	-	
	6	-	-		9	PH+	-	
	7	COMP	Compressor		CN11	1	P	Fonte de alimentação da placa inversora
	8	-	-			2	-	
	9	N	Neutro			3	E	
			4	-				
CN8	1	TXD		CN4	1	FdSnr	Sonda de descongelamento	
	2	RXD	Tela		2	VdSnr	Sonda de câmara variável	
	3	GND			3	VSnr		
	4	D-A	válvula		4	RdSnr		
	5	C-FAN	-		5	FSnr	Sonda do congelador	
	6	D-B			6	RSnr	Sonda de geladeira	
	7	D-IA	válvula		7	FSw	-	
	8	D-B			8	RSw	Interruptor de luz da geladeira	
	9	+12V	+12V		9	GND		
	10	+12V	+12V					
CN6	1	D-Hrt	-	CN10	1	Int.rxd	Invertido	
	2	V-/B	-		2	Int.txd		
	3	V-/A	-		3	Gnd		
	4	V-B	-	CN7	1	+5V	Rede sem fio modular	
	5	+12V	-		2	TX		
	6	Gnd	gnd		3	RX		
	7	RLed1	-		4	GND		
	8	RLed2	Iluminação alta da geladeira					
	9	V-A	-					
	10	F-Fan	Ventilador

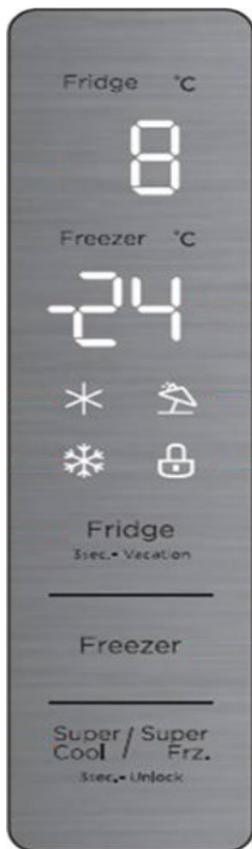
Kody błędów	Opis
E1	Błąd czujnika lodówki
E2	Błąd czujnika zamrażarki
E3	Błąd czujnika agregatu chłodniczego
E5	Błąd czujnika odszraniania
E6	Problem z komunikacją Wyświetlacz / płyta zasilająca
E7	Błąd czujnika otoczenia

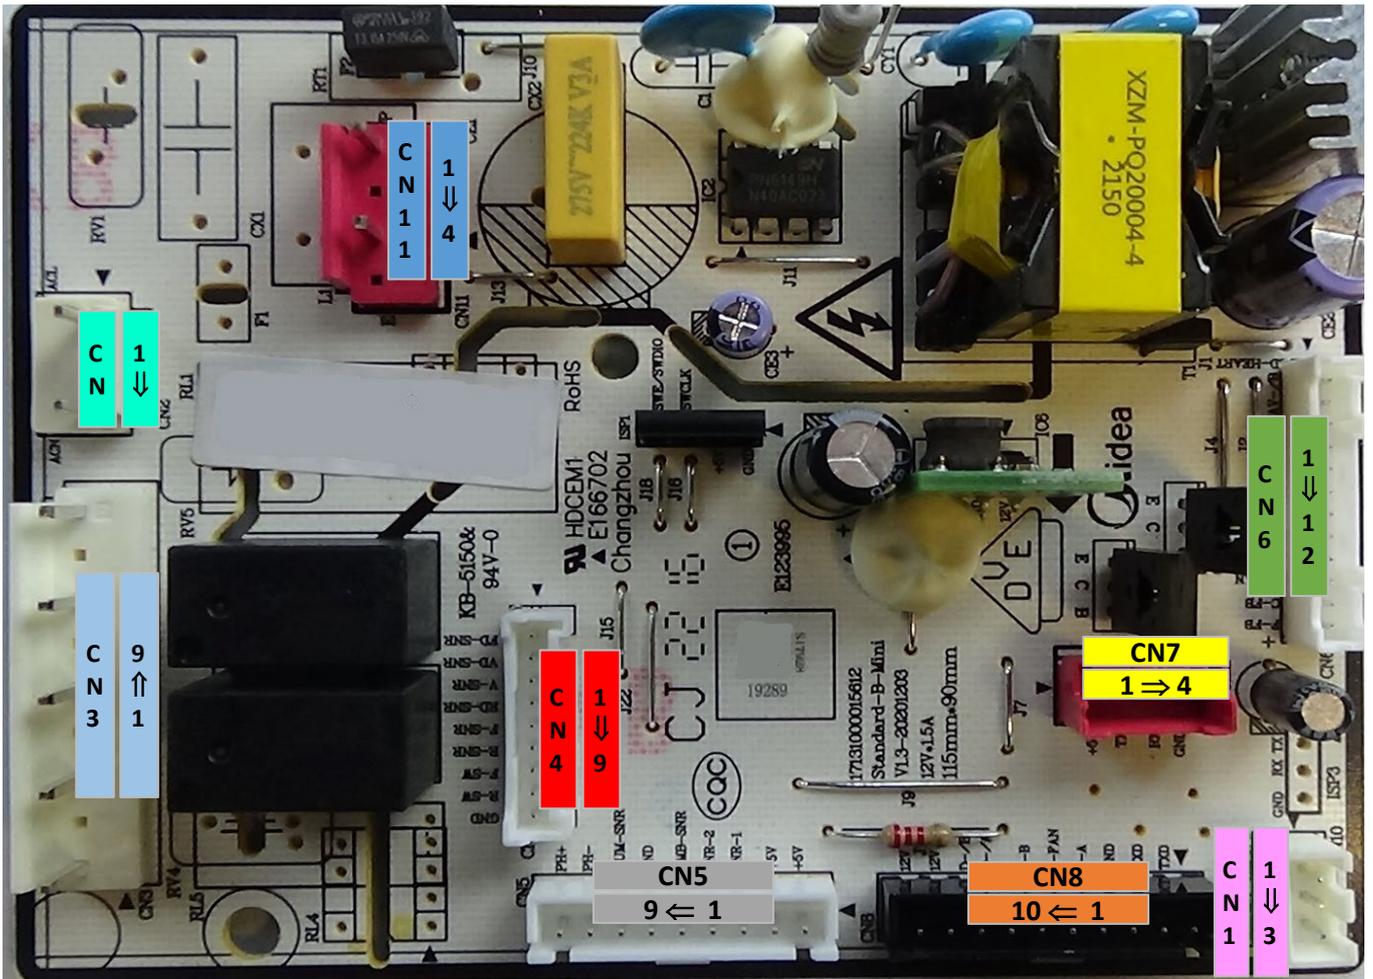
CN2	1	ACL	Faza	CN5	1	+5V	+5V
	2	-	-		2	+5V	+5V
	3	ACN	Neutralny		3	Snr-1	-
CN3	1	VdHtr	-		4	Snr-2	-
	2	-	-		5	AmSr	Sonda otoczenia
	3	RdHtr	-		6	Gnd	-
	4	-	-		7	Hm Sr	-
	5	FdHtr	Odporność na rozmrażanie		8	PH-	-
	6	-	-		9	PH+	-
	7	COMP	Kompresor	CN11	1	P	Zasilanie płyty falownika
8	-	-	2		-		
9	N	Neutralny	3		E		
4	-	-	4		-		
CN8	1	TXD	Wyświetlacz	CN4	1	FdSnr	Sonda odszraniania
	2	RXD			2	VdSnr	Sonda o zmiennej komorze
	3	GND			3	VSnr	
	4	D-A	zawór		4	RdSnr	
	5	C-FAN	-		5	FSnr	Sonda do zamrażarki
	6	D-B			6	RSnr	Sonda do lodówki
	7	D-IA	zawór		7	FSw	-
	8	D-B			8	RSw	Włącznik światła w lodówce
	9	+12V	+12V		9	GND	
	10	+12V	+12V				
CN6	1	D-Hrt	-	CN10	1	Int.rxd	Odwracać
	2	V-/B	-		2	Int.txd	
	3	V-/A	-		3	Gnd	
	4	V-B	-	CN7	1	+5V	Modułowa sieć bezprzewodowa
	5	+12V	-		2	TX	
	6	Gnd	gnd		3	RX	
	7	RLed1	-		4	GND	
	8	RLed2	Wysokie oświetlenie lodówki				
	9	V-A	-				
	10	F-Fan	Miłośnik				
	11	C-Fb	-				
	12	F-Fb	F-Fb

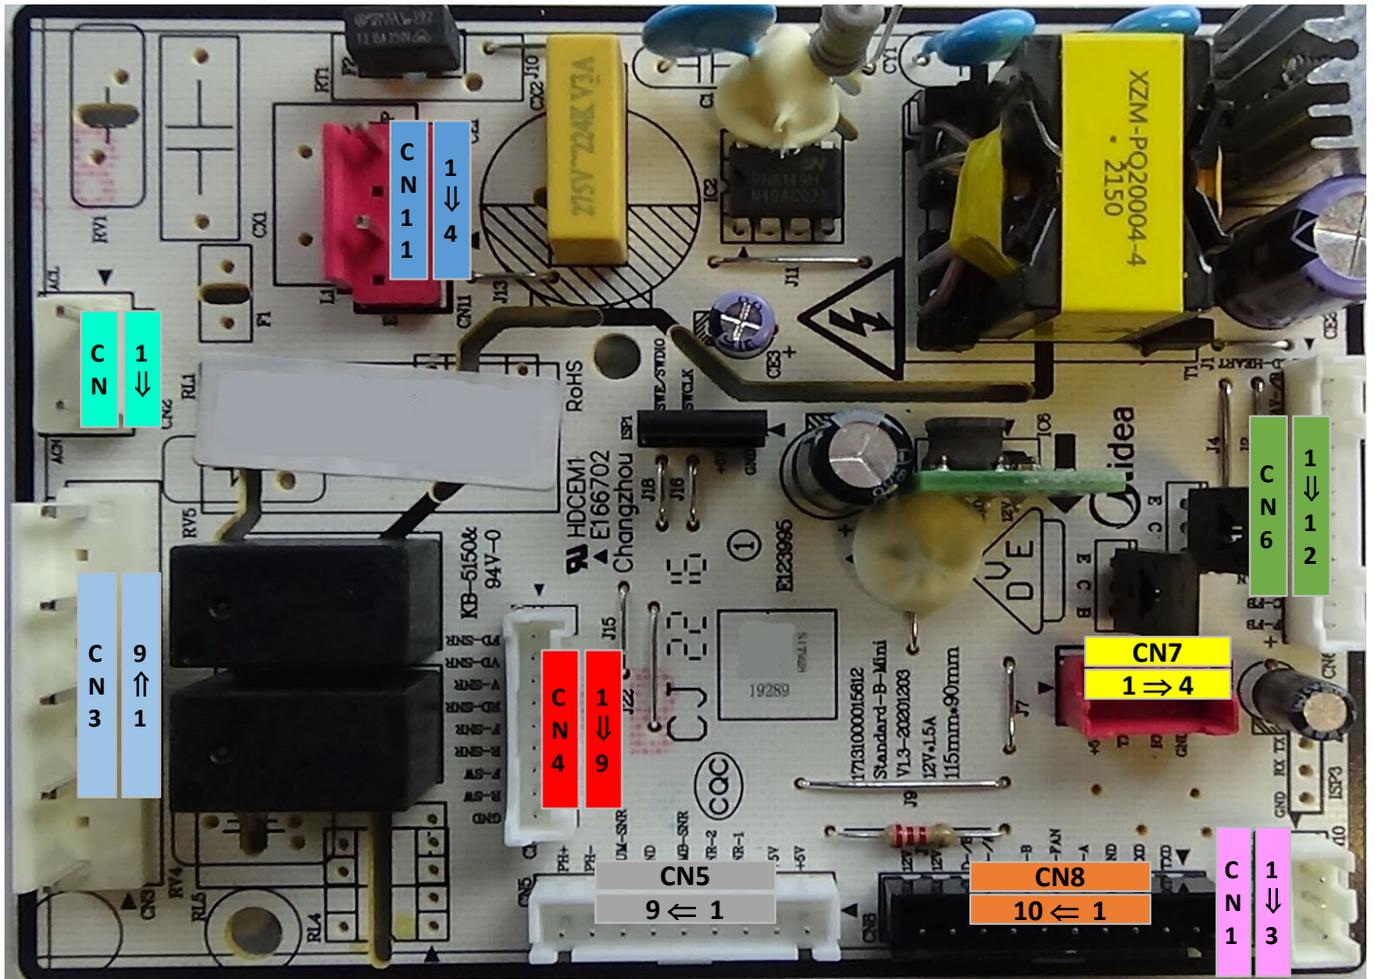
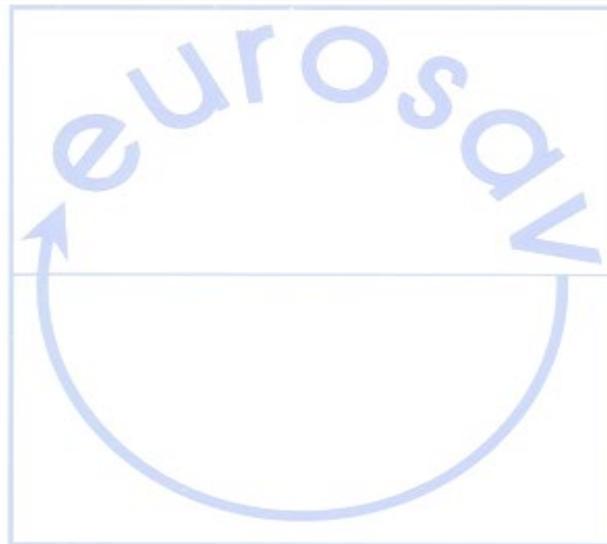
CN2	1	ACL	Fázis	CN5	1	+5V	+5V
	2	-	-		2	+5V	+5V
	3	ACN	Semleges		3	Snr-1	-
CN3	1	VdHtr	-		4	Snr-2	-
	2	-	-		5	AmSr	Környezeti szonda
	3	RdHtr	-		6	Gnd	-
	4	-	-		7	Hm Sr	-
	5	FdHtr	Leolvasztási ellenállás		8	PH-	-
	6	-	-		9	PH+	-
	7	COMP	Kompresszor	CN11	1	P	Inverteres tápegység
8	-	-	2		-		
9	N	Semleges	3		E		
4	-	-	4		-		
CN8	1	TXD	Kijelző	CN4	1	FdSnr	Leolvasztó szonda
	2	RXD			2	VdSnr	Változókamrás szonda
	3	GND			3	VSnr	
	4	D-A	szelep		4	RdSnr	
	5	C-FAN	-		5	FSnr	Fagyasztó szonda
	6	D-B	szelep		6	RSnr	Hűtőszonda
	7	D-IA			7	FSw	-
	8	D-IB			8	RSw	Hűtőszekrény világítás kapcsoló
	9	+12V	+12V		9	GND	
	10	+12V	+12V	1	Int.rxd	Invert	
CN6	1	D-Hrt	-	CN10	2		Int.txd
	2	V-/B	-		3		Gnd
	3	V-/A	-		CN7	1	+5V
	4	V-B	-	2		TX	
	5	+12V	-	3		RX	
	6	Gnd	gnd	4		GND	
	7	RLed1	-				
	8	RLed2	Magas hűtő világítás				
	9	V-A	-				
	10	F-Fan	Ventilátor				
	11	C-Fb	-				
	12	F-Fb	F-Fb

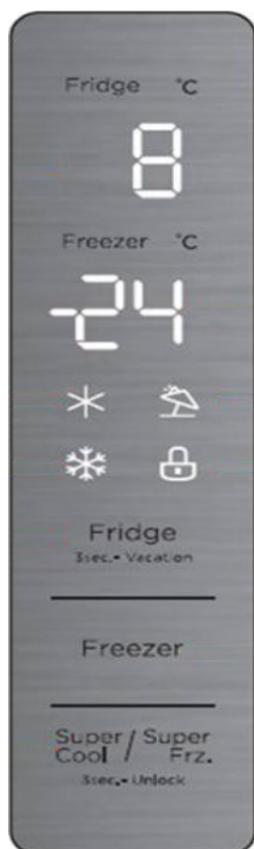
Coduri de eroare	Descriere
E1	Eroare la senzorul frigiderului
E2	Eroare la senzorul congelatorului
E3	Eroare la senzorul răcitorului de lichid
E5	Eroare la senzorul de dezghețare
E6	Problemă de comunicare Display / Powerboard
E7	Defecțiune la senzorul de mediu

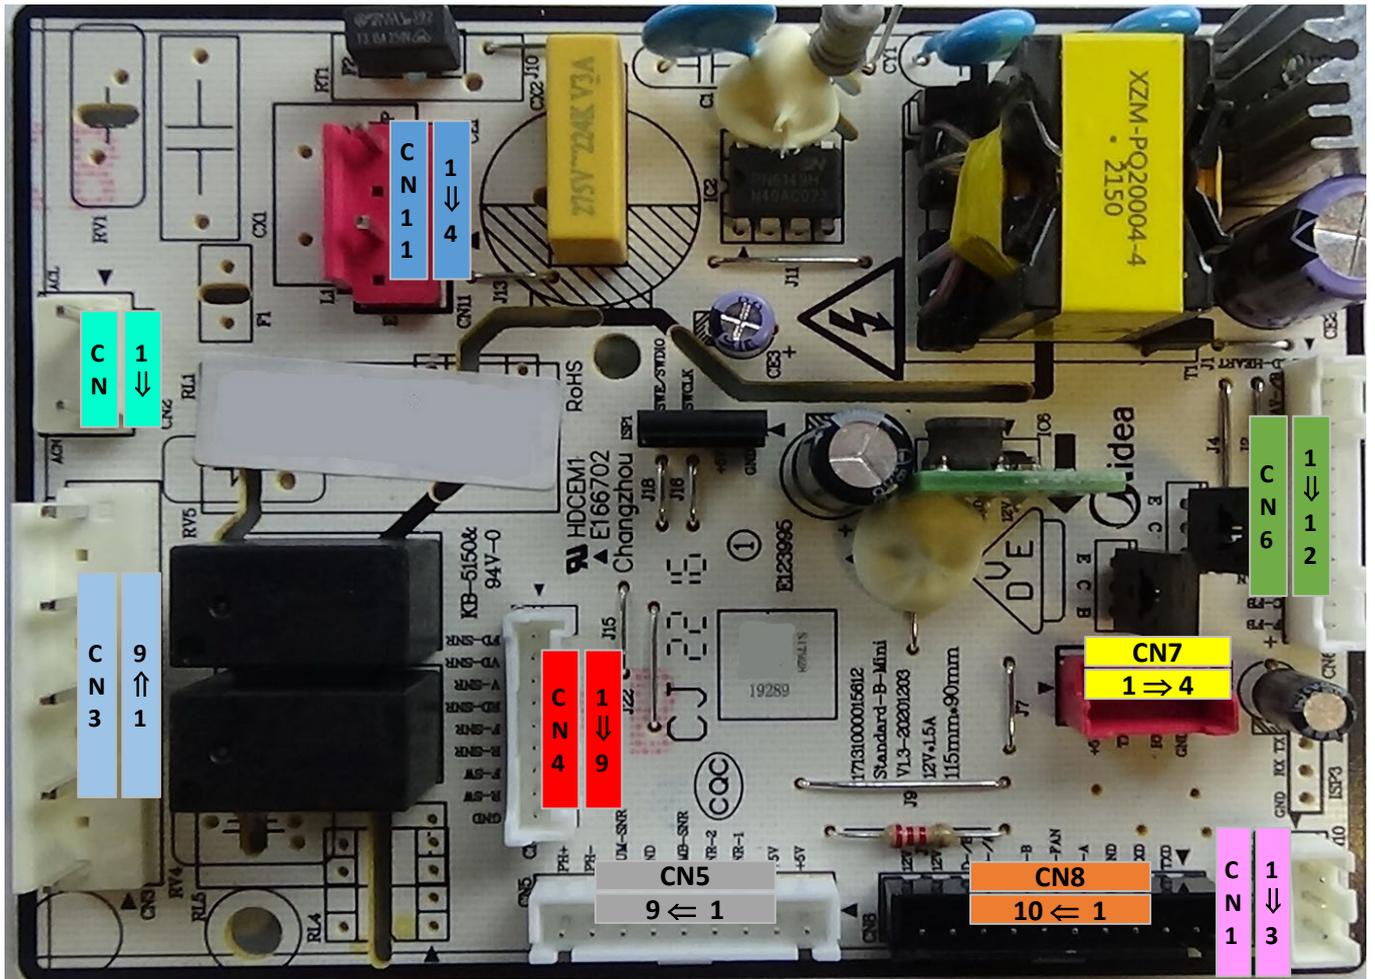
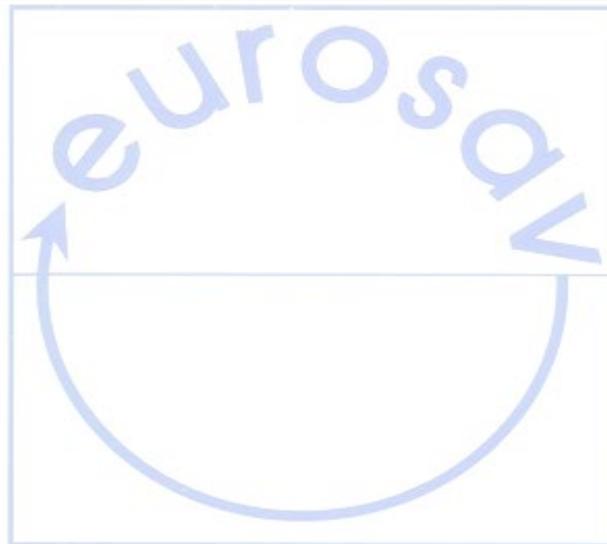
CN2	1	ACL	Fază	CN5	1	+5V	+5V	
	2	-	-		2	+5V	+5V	
	3	ACN	Neutru		3	Snr-1	-	
CN3	1	VdHtr	-		4	Snr-2	-	
	2	-	-		5	AmSr	Sondă ambientală	
	3	RdHtr	-		6	Gnd	-	
	4	-	-		7	Hm Sr	-	
	5	FdHtr	Rezistența la dezghețare		8	PH-	-	
	6	-	-		9	PH+	-	
	7	COMP	Compresor		CN11	1	P	Alimentare cu placă invertor
8	-	-	2			-		
9	N	Neutru	3			E		
4	TXD	CN8	4	-		CN4	1	
2	RXD		Afișa	2	VdSnr		Sondă cu cameră variabilă	
3	GND		-	3	VSnr		-	
4	D-A		supapă	4	RdSnr		-	
5	C-FAN		-	5	FSnr		Sonda congelatorului	
6	D-B		-	6	RSnr		Sonda frigider	
7	D-IA		supapă	7	FSw		-	
8	D-B		-	8	RSw		Comutator de lumină frigider	
9	+12V		+12V	9	GND			
10	+12V		+12V	CN10	1		Int.rxd	Inversa
1	D-Hrt	-	2		Int.txd			
2	V-/B	-	3		Gnd			
CN6	3	V-/A	-	CN7	1	+5V	Rețea fără fir modulară	
	4	V-B	-		2	TX		
	5	+12V	-		3	RX		
	6	Gnd	gnd		4	GND		
	7	RLed1	-					
	8	RLed2	Iluminare mare a frigiderului					
	9	V-A	-					
	10	F-Fan	Ventilator					
	11	C-Fb	-					
	12	F-Fb	F-Fb

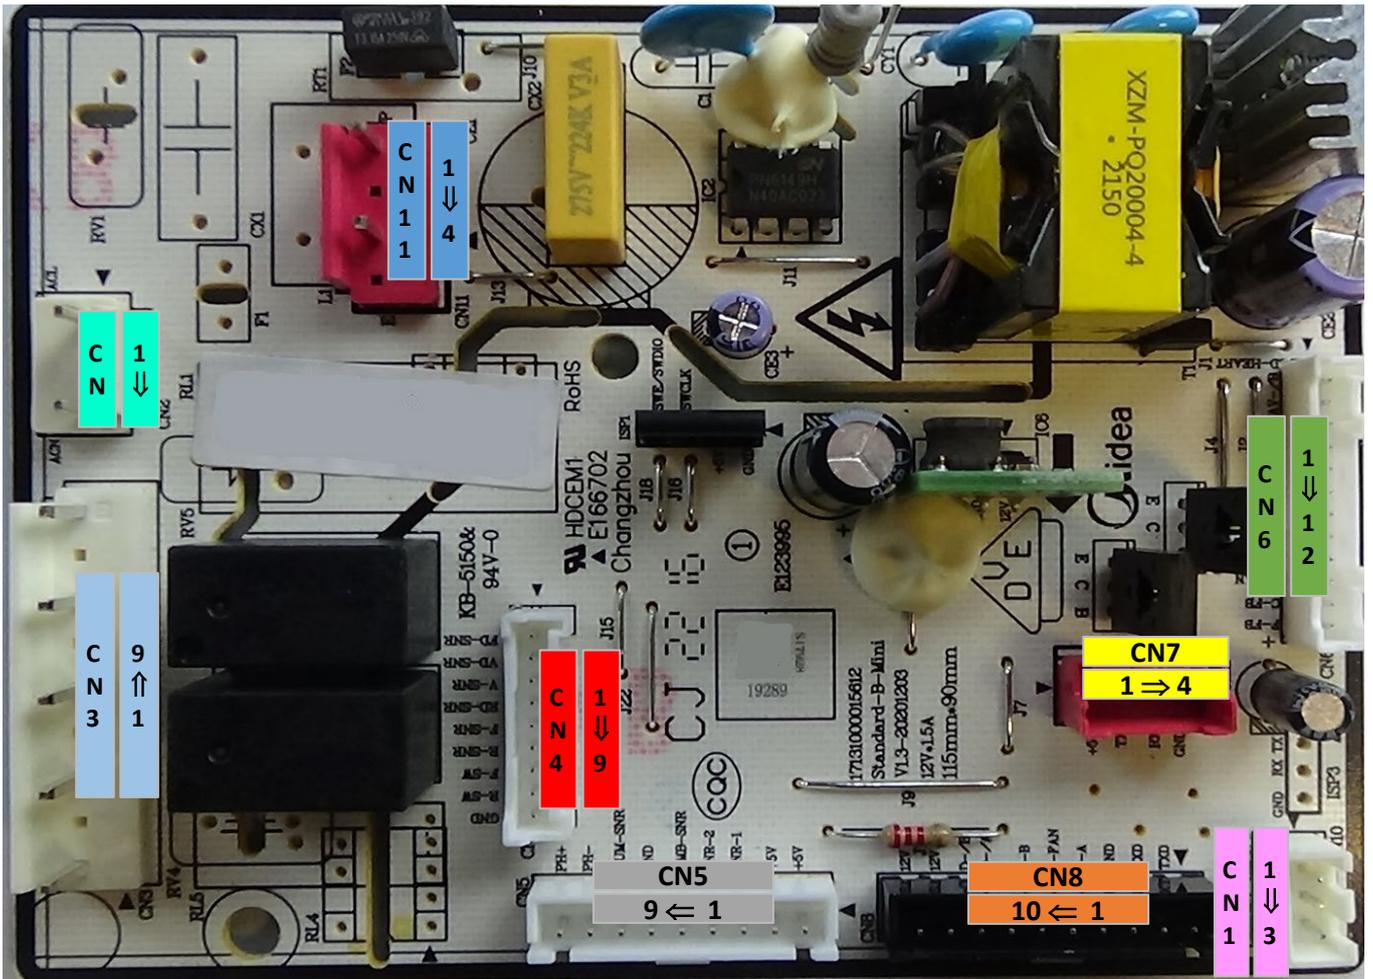
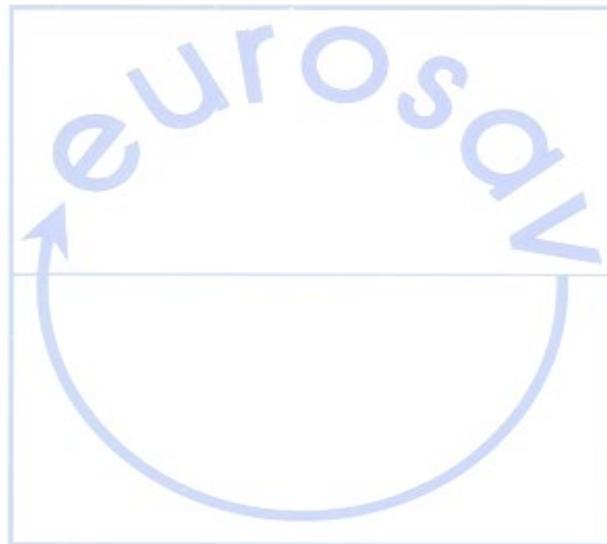
CN2	1	ACL	Phase	CN5	1	+5V	+5V
	2	-	-		2	+5V	+5V
	3	ACN	Neutral		3	Snr-1	-
CN3	1	VdHtr	-		4	Snr-2	-
	2	-	-		5	AmSr	Umgebungssonde
	3	RdHtr	-		6	Gnd	-
	4	-	-		7	Hm Sr	-
	5	FdHtr	Abtaubeständigkeit		8	PH-	-
	6	-	-		9	PH+	-
CN8	7	COMP	Kompressor	CN11	1	P	Wechselrichterplatten-Netzteil
	8	-	-		2	-	
	9	N	Neutral		3	E	
4	TXD	-	4		-		
CN6	2	RXD	Anzeige	CN4	1	FdSnr	Abtausonde
	3	GND	-		2	VdSnr	Sonde mit variabler Kammer
	4	D-A	Ventil		3	VSnr	-
	5	C-FAN	-		4	RdSnr	-
	6	D-B	-		5	FSnr	Gefriersonde
	7	D-IA	Ventil		6	RSnr	Kühlschranksonde
	8	D-B	-		7	FSw	-
	9	+12V	+12V		8	RSw	Lichtschalter Kühlschrank
	10	+12V	+12V		9	GND	
	CN6	1	D-Hrt	-	CN10	1	Int.rxd
2		V-/B	-	2		Int.txd	
3		V-/A	-	3		Gnd	
4		V-B	-	CN7	1	+5V	Modulares drahtloses Netzwerk
5		+12V	-		2	TX	
6		Gnd	gnd		3	RX	
7		RLed1	-		4	GND	
8		RLed2	Hohe Kühlschrankbeleuchtung				
9		V-A	-				
10		F-Fan	Ventilator				
11		C-Fb	-				
12		F-Fb	F-Fb
