# ERROR CODE

**E10** is a water supply fault which may be linked to a fault in the pressure pipe.

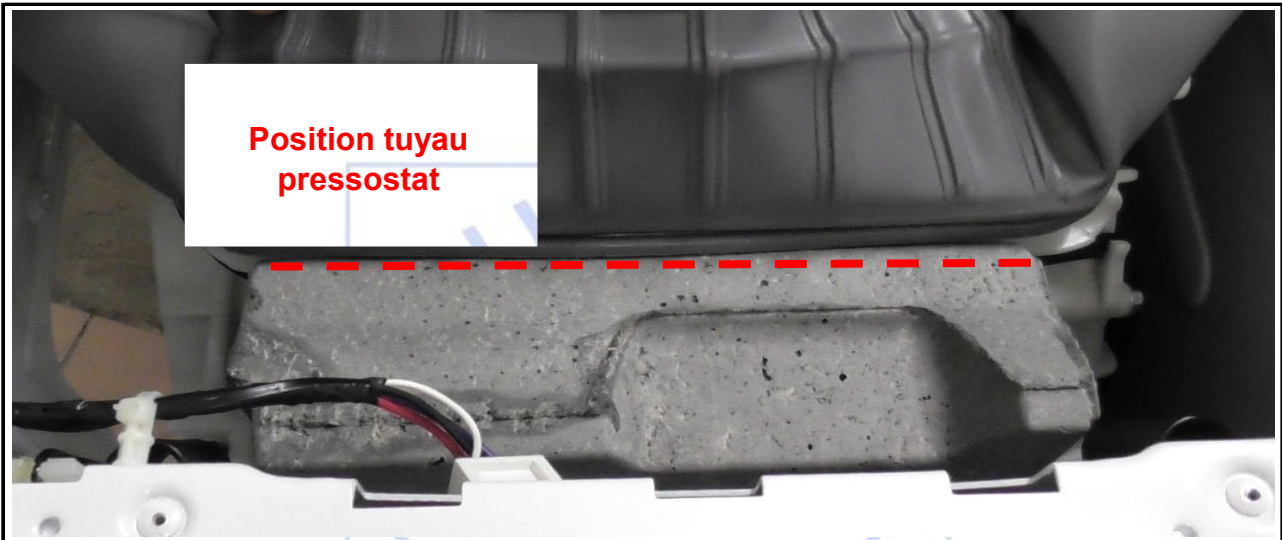
**E10** est un défaut d'arrivée d'eau pouvant être lié à un défaut du tuyau pressostatique.

Démonter successivement la porte, le bandeau, l'encadrement, puis le contrepoids supérieur afin d'accéder et de **vérifier** le tuyau pressostatique

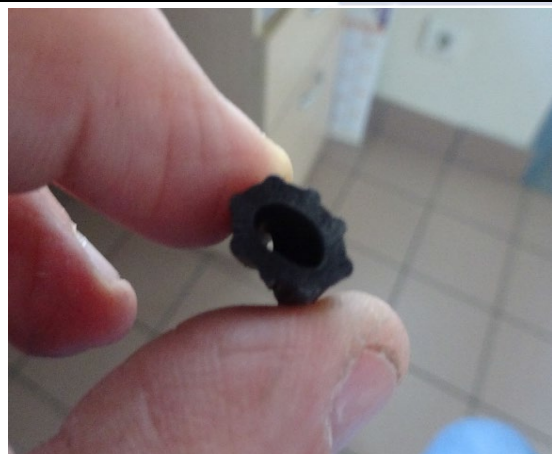
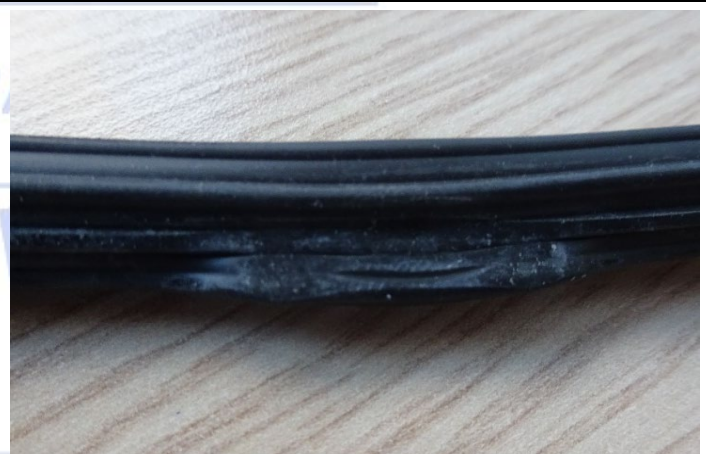
### EXEMPLE DU TUYAU ENDOMMAGÉ

Un tuyau mal monté d'origine peut être écrasé par le contrepoids.

**Solution** : Remplacer le tuyau de pressostat (**FML126381002384**) si celui-ci est endommagé.  
Vidéo du démontage encadrement : [https://www.youtube.com/watch?v=4pSG3Eha2\\_o](https://www.youtube.com/watch?v=4pSG3Eha2_o)

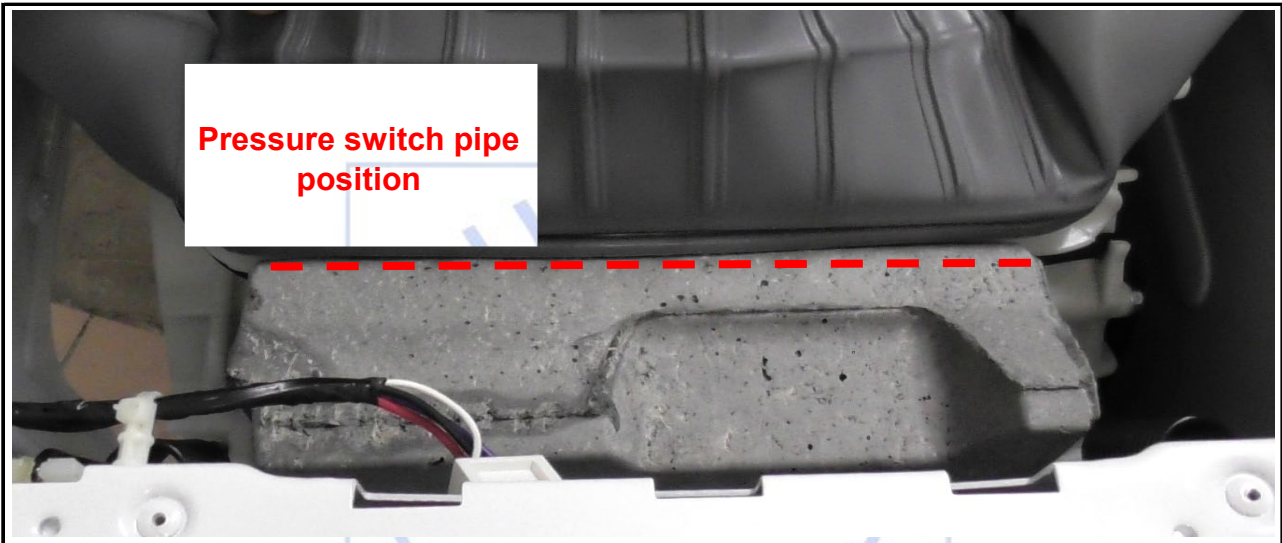
Dismantle successively the door, the strip, the frame, then the upper counterweight in order to access and **check** the pressure pipe

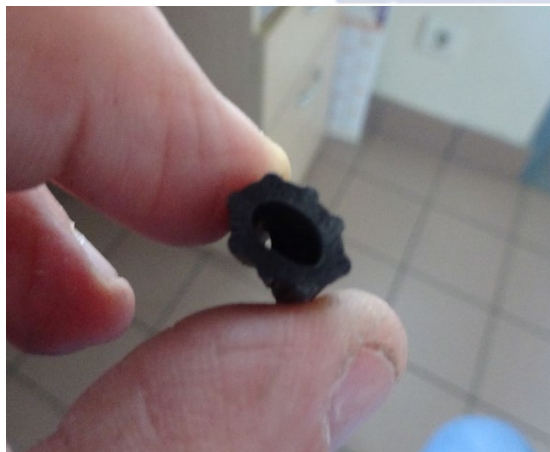
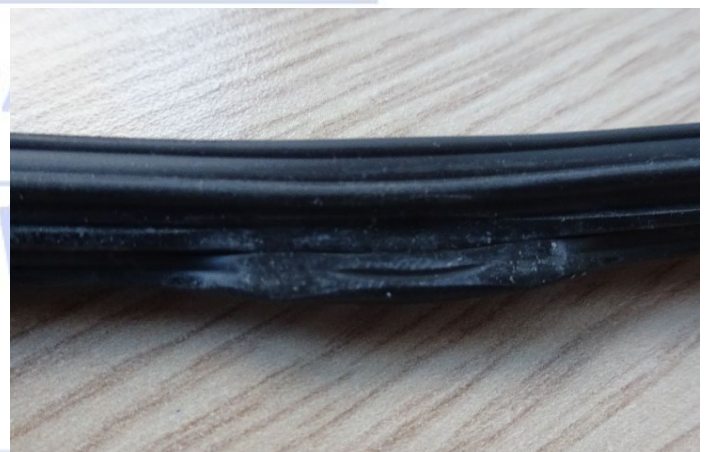
### EXAMPLE OF DAMAGED PIPE

An incorrectly installed pipe can be crushed by the counterweight.

**Solution** : Replace the pressure switch hose (**FML126381002384**) if it is damaged. Video of the frame disassembly: [https://www.youtube.com/watch?v=4pSG3Eha2\\_o](https://www.youtube.com/watch?v=4pSG3Eha2_o)

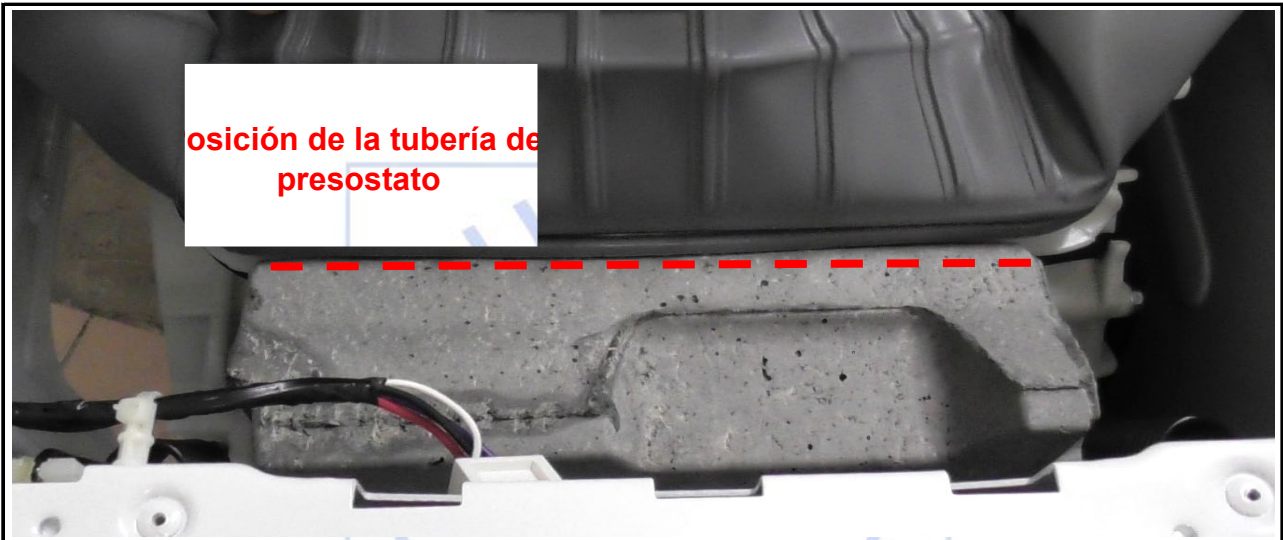
Es una avería en el suministro de agua que puede estar relacionada con un fallo en la tubería de presión.

Desmontar sucesivamente la puerta, el listón, el marco, luego el contrapeso superior para poder acceder y controlar la tubería de presión.

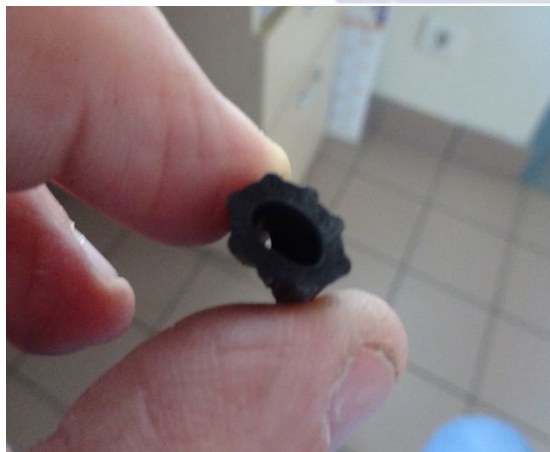
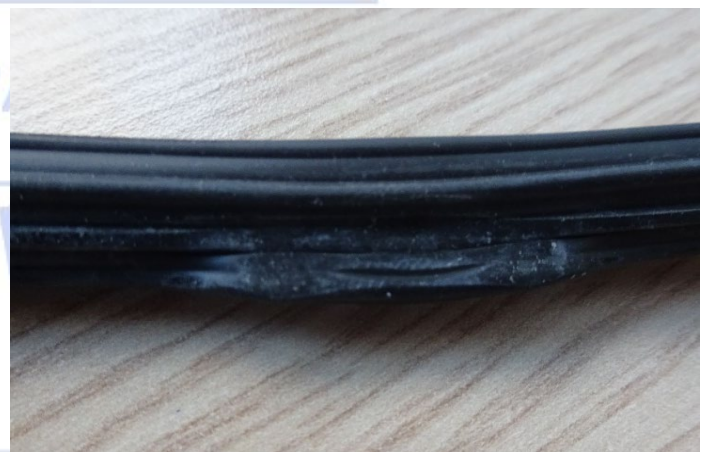
### EJEMPLO DE TUBERÍA DAÑADA

Una tubería instalada incorrectamente puede ser aplastada por el contrapeso.

**Solución :** Reemplace la manguera del interruptor de presión (**FML126381002384**) si está dañado. Vídeo del desmontaje del cuadro: [https://www.youtube.com/watch?v=4pSG3Eha2\\_o](https://www.youtube.com/watch?v=4pSG3Eha2_o)

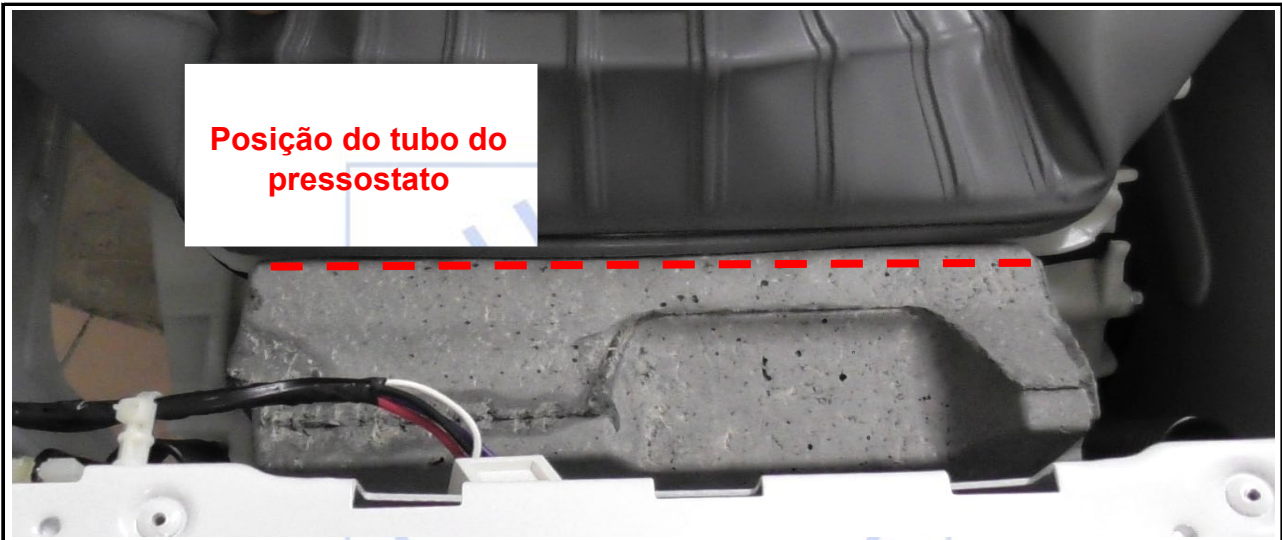
é uma falha no abastecimento de água que pode estar ligada a uma falha na tubulação de press

Desmonte sucessivamente a porta, a faixa, o aro e depois o contrapeso superior para aceder **everificar** o tubo de pressão

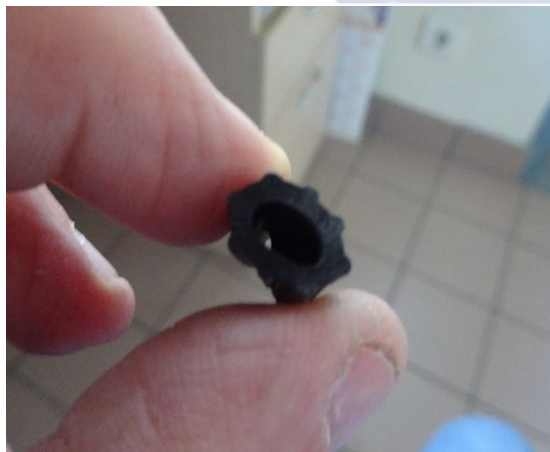
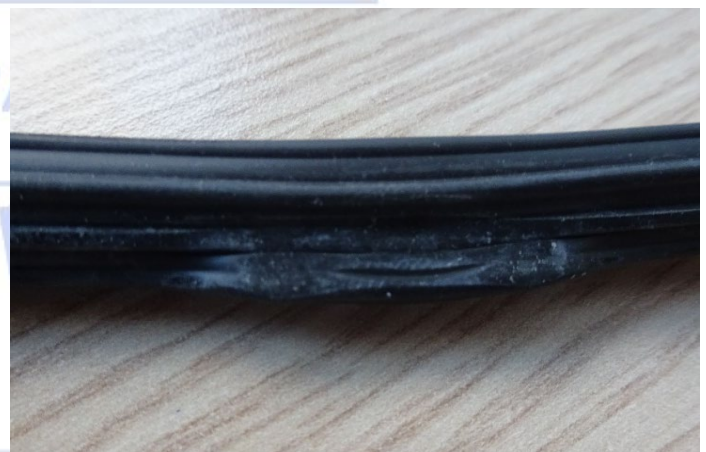
### EXEMPLO DE TUBO DANIFICADO

Um tubo instalado incorretamente pode ser esmagado pelo contrapeso.

**Solução** : Substituir a mangueira do pressostato (**FML126381002384**) se estiver danificado.  
 Vídeo da desmontagem do quadro: [https://www.youtube.com/watch?v=4pSG3Eha2\\_o](https://www.youtube.com/watch?v=4pSG3Eha2_o)

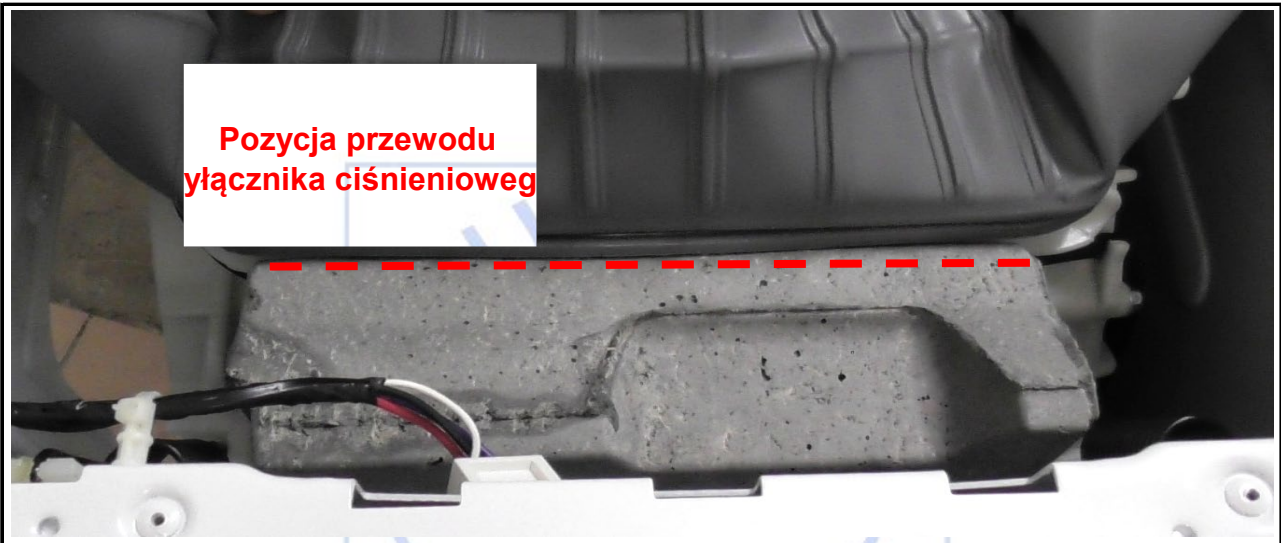
**E10** jest usterką w dostawie wody, która może być powiązana z usterką w rurze ciśnieniowej.

Aby uzyskać dostęp i wyjąć drzwi, listwę, ramę, a następnie górny ciężarek, należy zdemontować kolejno: **sprawdzać** rura ciśnieniowa

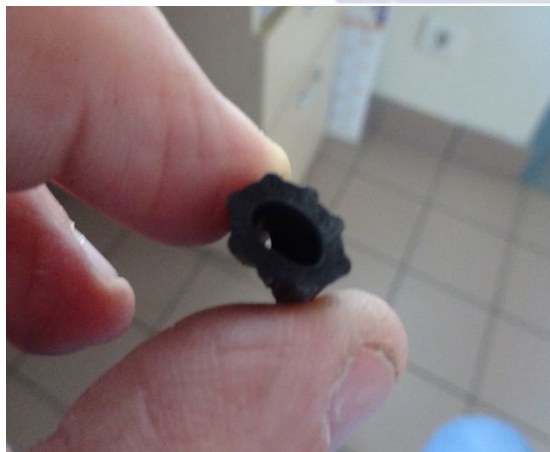
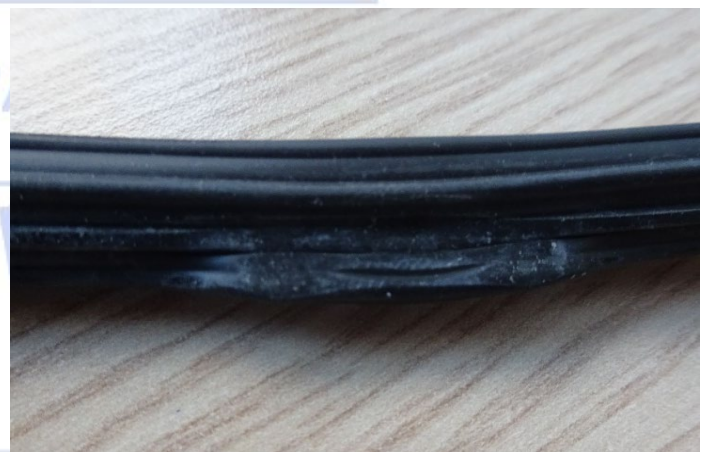
### PRZYKŁAD USZKODZONEJ RURY

Nieprawidłowo zainstalowana rura może zostać zmiażdżona przez przeciwwagę.

**Rozwiązanie** :Wymień wąż wyłącznika ciśnieniowego (**FML126381002384**) jeśli jest uszkodzony. Filmik z demontażu ramy: [https://www.youtube.com/watch?v=4pSG3Eha2\\_o](https://www.youtube.com/watch?v=4pSG3Eha2_o)

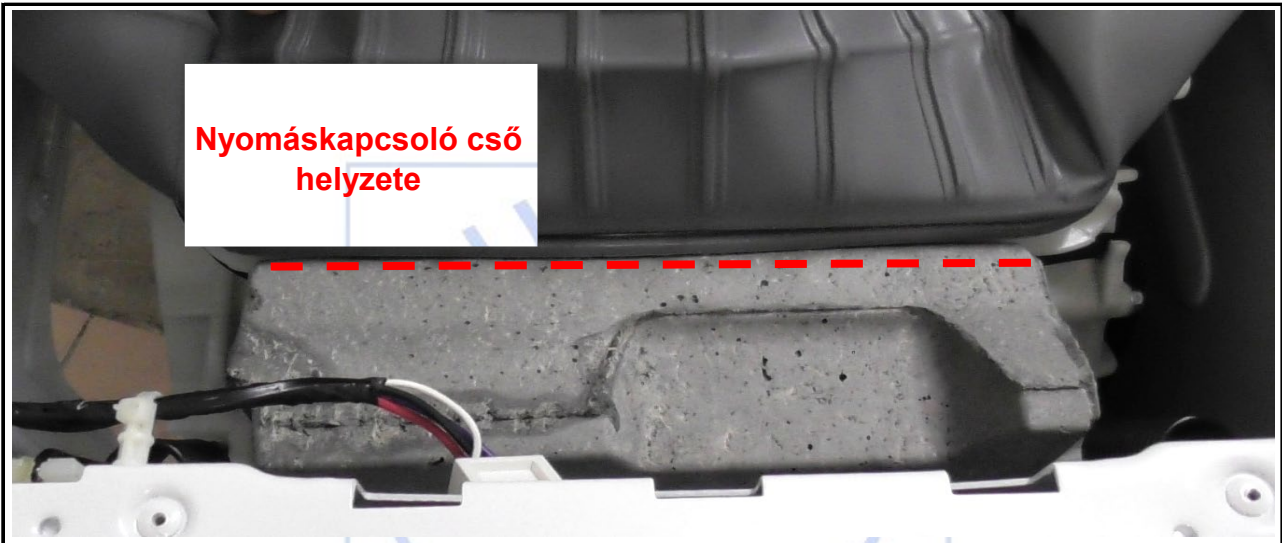
E10 vízellátási hiba, amely összefügghet a nyomócső hibájával.

Szerelje le egymás után az ajtót, a léceket, a keretet, majd a felső ellensúlyt, hogy hozzáférjen **ésellenőrzés** a nyomócső

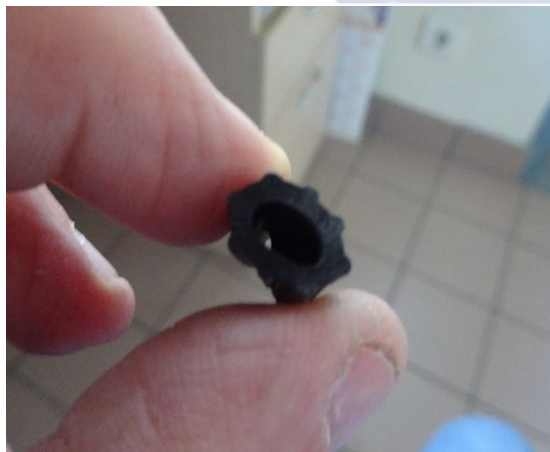
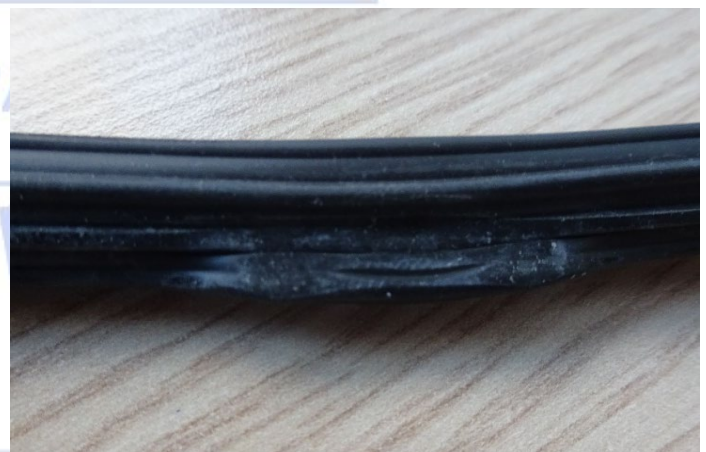
### PÉLDA SÉRÜLT CSŐRE

A helytelenül beépített csövet az ellensúly összezúzhatja.

**Megoldás** : Cserélje ki a nyomáskapcsoló tömlőjét (**FML126381002384**), ha sérült. Videó a keret szétszereléséről: [https://www.youtube.com/watch?v=4pSG3Eha2\\_o](https://www.youtube.com/watch?v=4pSG3Eha2_o)

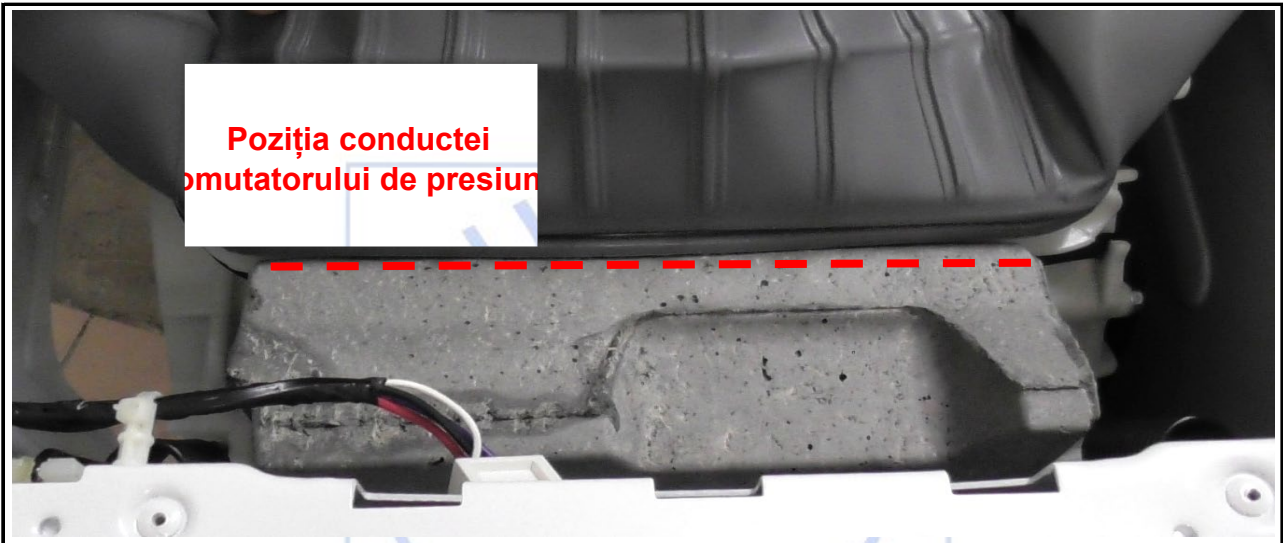
este o defecțiune de alimentare cu apă care poate fi legată de o defecțiune a conductei de presiune

Demontați succesiv ușa, banda, tocul, apoi contragreutatea superioară pentru a accesa și verifica conducta de presiune

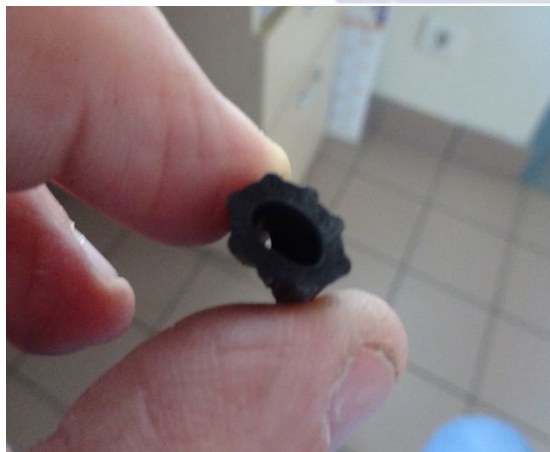
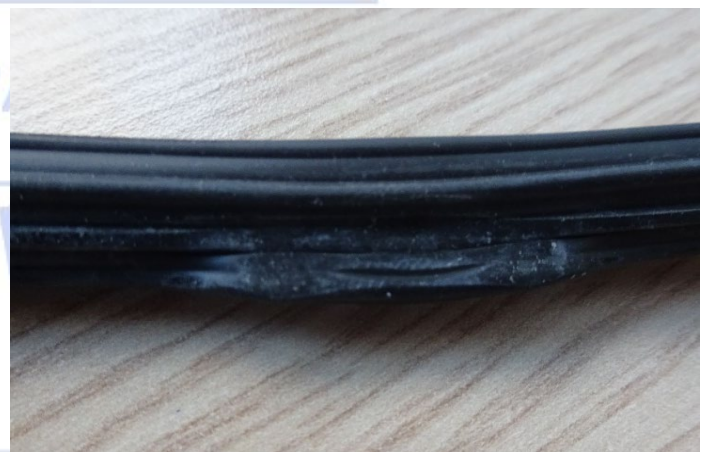
### EXEMPLU DE țeavă deteriorată

O țeavă instalată incorect poate fi strivită de contragreutate.

**Soluție :** Înlocuiți furtunul presostatului (**FML126381002384**) dacă este deteriorat. Video cu demontarea cadrului: [https://www.youtube.com/watch?v=4pSG3Eha2\\_o](https://www.youtube.com/watch?v=4pSG3Eha2_o)

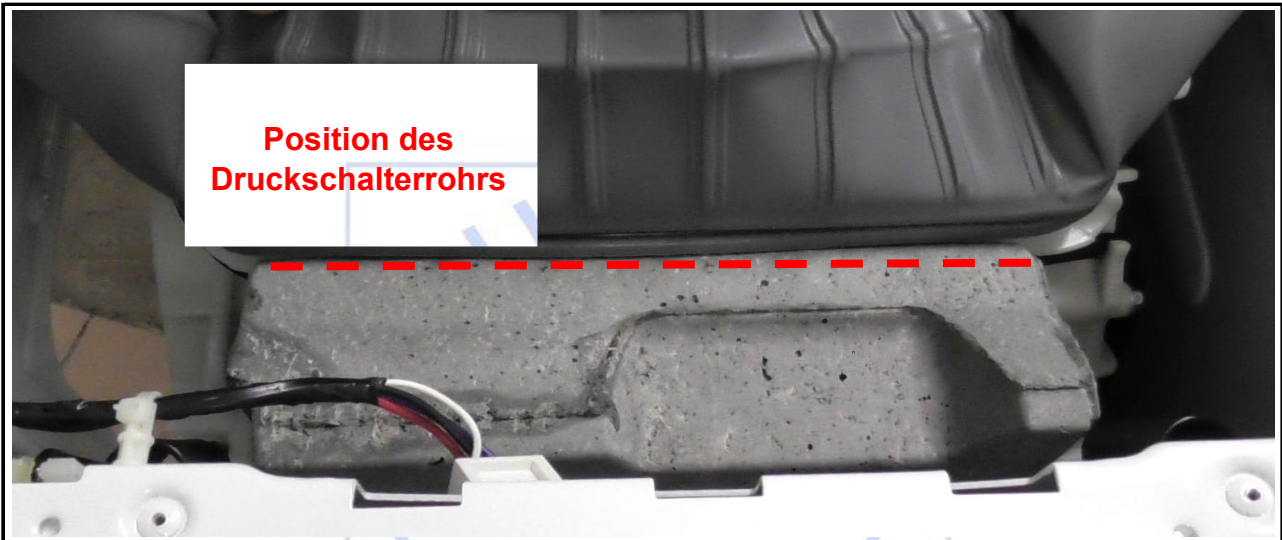
um einen Fehler in der Wasserversorgung, der möglicherweise mit einem Fehler in der Druckleitung

Demontieren Sie nacheinander die Tür, die Leiste, den Rahmen und dann das obere Gegengewicht, um Zugang zu erhalten und **überprüfen** die Druckleitung

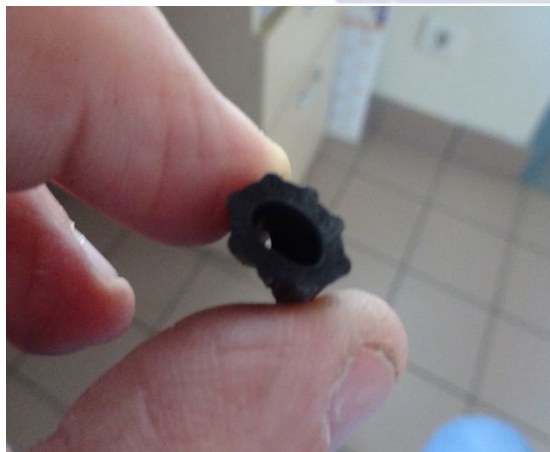
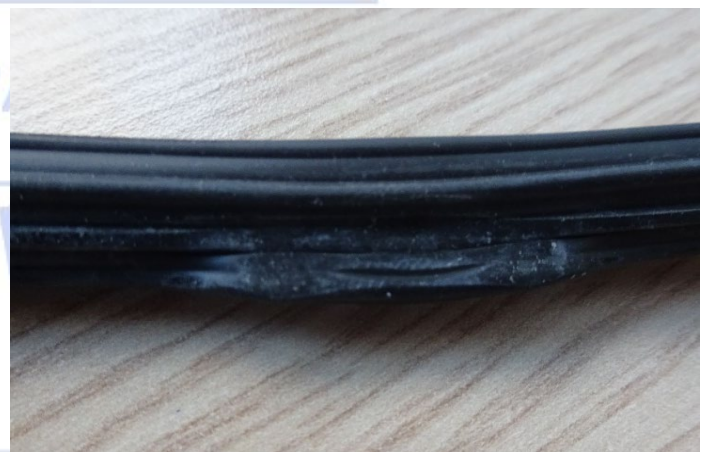
### BEISPIEL EINES BESCHÄDIGTEN ROHRS

Ein falsch installiertes Rohr kann durch das Gegengewicht zerquetscht werden.

**Lösung** : Ersetzen Sie den Druckschalterschlauch (**FML126381002384**), wenn es beschädigt ist.  
Video der Rahmendemontage: [https://www.youtube.com/watch?v=4pSG3Eha2\\_o](https://www.youtube.com/watch?v=4pSG3Eha2_o)
